JÄTEVESI PÄÄSTÖ, KIRKONKYLÄNTIE 262,

SUOMENNIEMI

JÄTEVESI PÄÄSTÖN VAIKUTUSTEN

VÄLIARVIOINTI

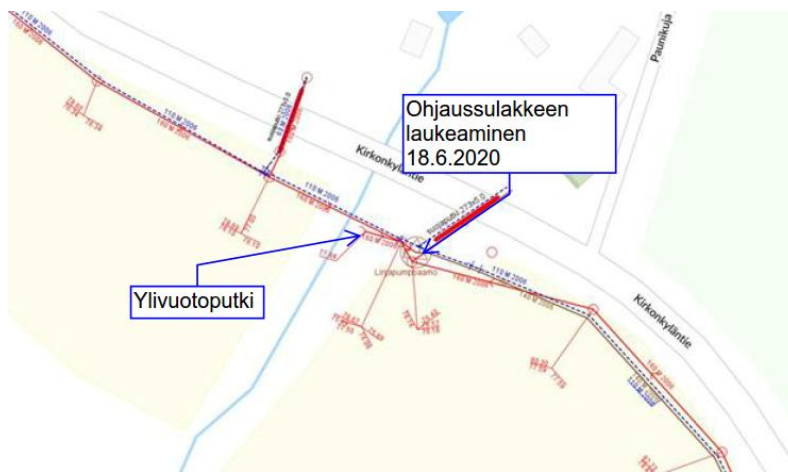
Suomenniemellä, katuosoitteessa Kirkonkyläntie 262 sijaitsevalla jäteveden pumpaamolla havaittiin tiistaina 23.6.2020 jätevesipäästö. Päästön aiheuttajaksi paljastui ko. kohteessa sijaitsevan jätevesipumppaamon ohjaussulakkeen laukeaminen. Jätevesipumppaamo oli mennyt epäkuntoon 18.6.2020 ja vika saatiin korjattua samana päivänä kuin se havaittiin. Sulakkeen laukeaminen johtui todennäköisesti ukkosesta.

Kuva 1. Tukkeutunut viemäriin ja vuotopaikka (kaivo).

Päästö ympäristöön tapahtui pellon reunassa sijaitsevan jätevesipumppaamon ylivuotoputken kautta (kuva 1). Jätevettä kulkeutui ylivuotoputken kautta noin 10 metriä lännessä sijaitsevaan Portsillanojaan, joka purkaa vedet Kuolimon Häränlahteen.

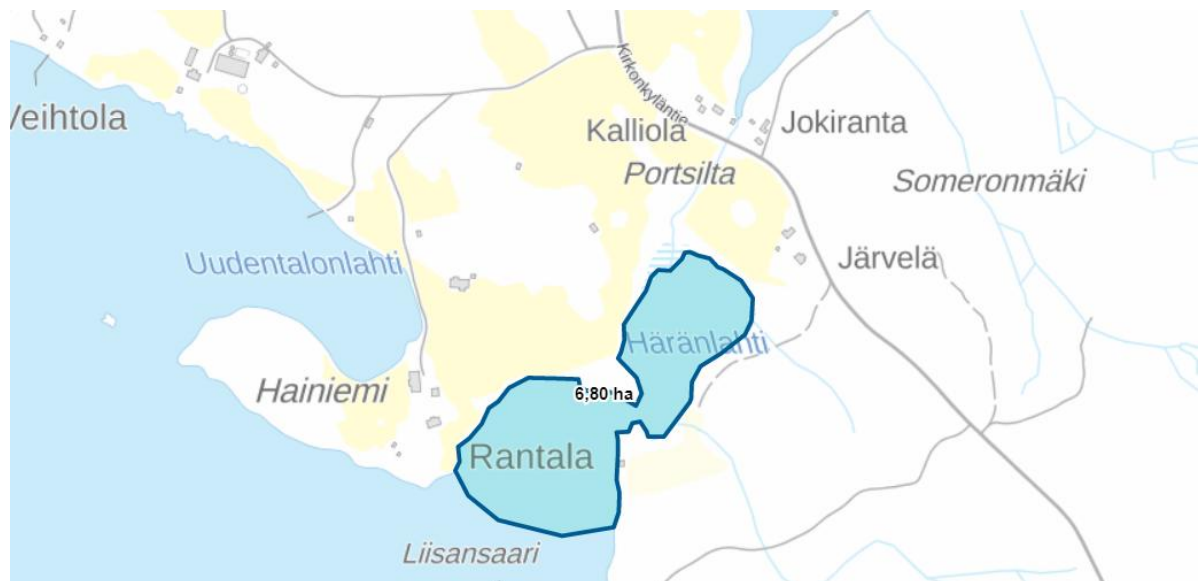
Kuva 2. Laskenta-alueen rajaus.

Mikäli oletettaisiin, että päästö tapahtuisi kerralla suoraan Häränlahteen ja että se leviäisi kuvassa 2 esitetylle alueelle täydellisesti sekoittuen, voidaan laskennallisesti arvioida päästön vaikutusta todettuihin pitoisuuksiin. Laskelma päästön vaikutuksista pitoisuuksiin on esitetty taulukossa 4.
