## Heinäjoen silta, Pihtipudas

**Siltaympäristön hoito- ja ylläpitosuunnitelma**

**Toiminta- ja suunnitelma-asiakirjat**

**Tiehallinto**

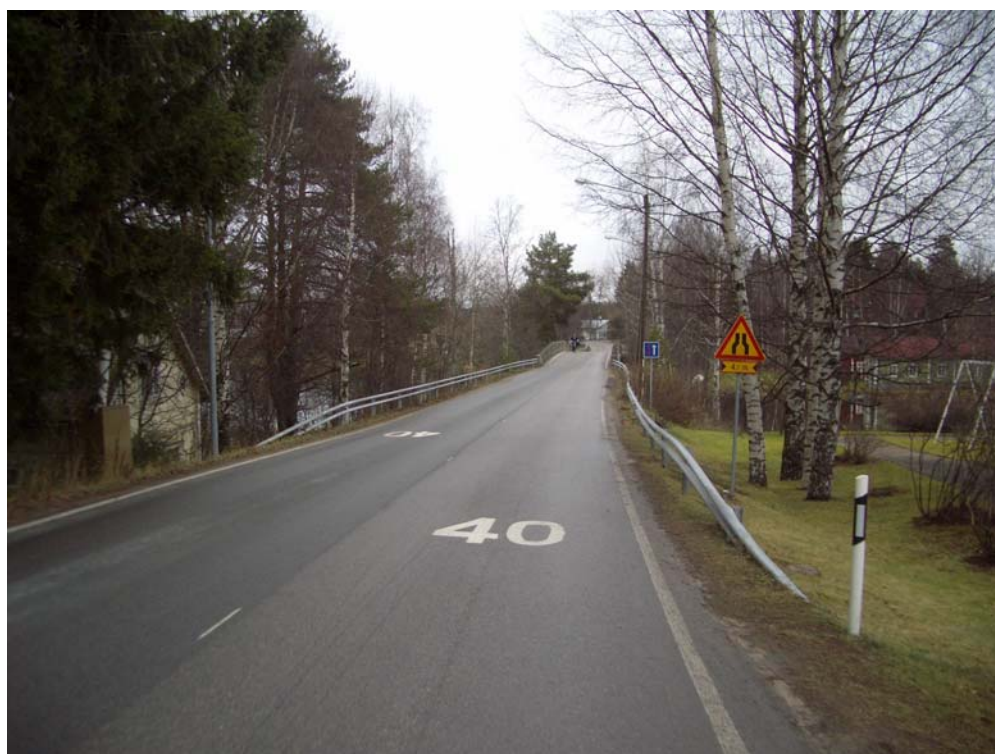
Kuva 5. Sillalla on nopeusrajoitus 40 km/h ja tien kapeneminen ja väistämisvelvollisuus on esitetty liikennemerkkein. Tiellä ja sillalla on perinteinen maantievalaistus. Kuva keskustan suunnasta (Kuva: Laura Soosalu)

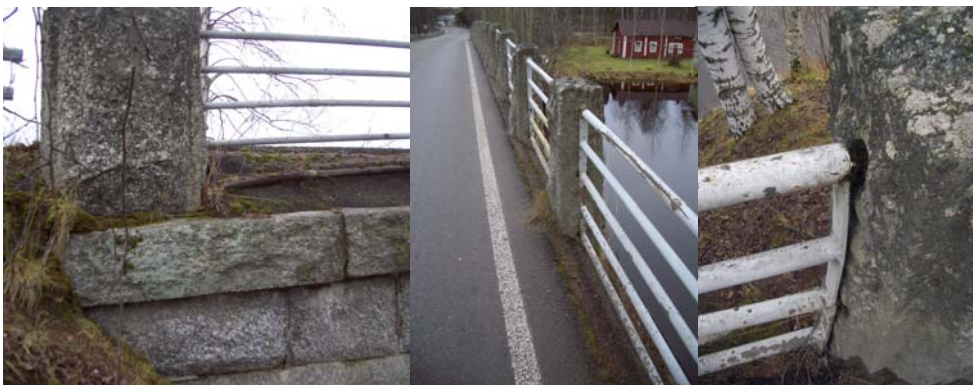
Silta ja sen lähiympäristö on yleisilmeeltään hyvä. Yksityiskohtia tarkasteltaessa ilmenee kuitenkin korjaus- ja kunnostustarvetta. Tien taseaus on nous-  
sut päällystämisen yhteydessä huomattavasti alkuperäistä tasoa korkeam-  
malle, joka on nähtävissä kannen reunalla. Samalla siltakaide on käytännös-  
sä madaltunut. Sillan kaide on osittain ruostunut puhki ja maalipinta on huo-  
nokuntoinen. Pengerosuuden kaiteet on hiljattain uusittu ja ne ovat hyväkun-  
toiset ja siistit.

Kuva 9. Sillan kaiteet kaipaavat kunnostusta. Päällyste on n. 20 cm alkuperäistä kannen tasoa korkeammalla. (Kuvat: Laura Soosalu)

Sillan kaiteet esitetään kunnostettavaksi. Kaiteet tarkistetaan ja ruostuneet kaiteen osat korvataan uusilla ja kaide maalataan vaaleaksi nykyistä väriä vastaavalla sävyllä. Kaide on tyypiltään lähellä alkuperäisissä piirustuksissa esitettyä, joten sitä ei tarvitse muuttaa.

Sillan kaiteet kunnostetaan ja maalataan.

Pitkän aikavälin toimenpiteinä esitetään tien tasauksen pudottamista sillalla ja tarpeellisessa määrin myös sillan ulkopuolella. Tasauksen lasku parantaa sillan ilmettä ja siltakaide asettuu oikeaan korkeuteen.

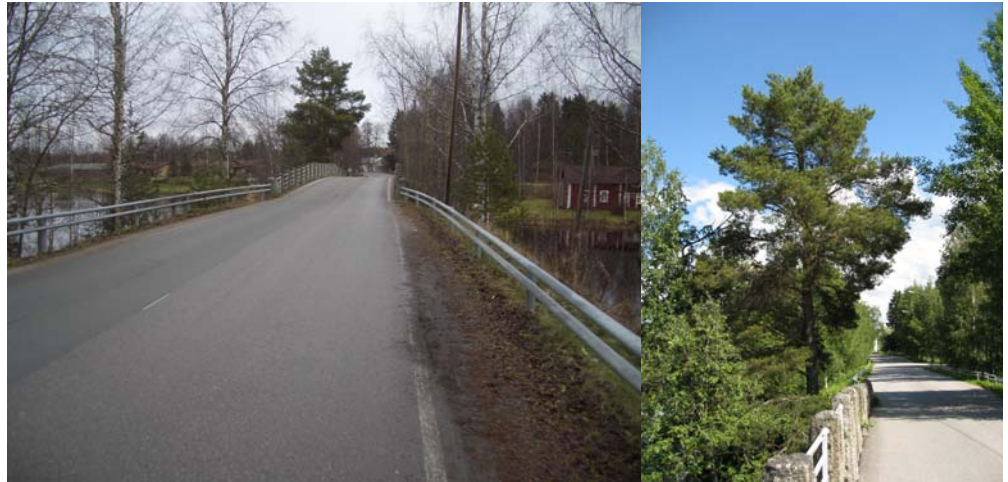
Sillan penkereissä kasvaa puustoa; koivuja, haapoja, leppiä ja mäntyjä. Penkereet ovat osittain vesakoituneet ja peittävät näkymiä Putaanvirralle.

Puuston seassa on myös lahopuita. Yleisilme on paikoin epäsiisti ja hoitamaton. Penkereet rajautuvat asuinpihoihin.

Kuva 10. Siltaympäristö syys- ja kesäasussa (Kuvat: Laura Soosalu, Marketta Hyvärinen )

Sillan lähiympäristöä avarretaan raivaamalla nykyistä kasvillisuutta, mm. vesakkoa, huonokuntoisia ja liian tiheässä kasvavia puita. Pitkäikäisiä, maisemallisesti arvokkaita mäntyjä suositaan. Raivauksen avulla parannetaan näkymiä ympäröivään vesistömaisemaan ja sillan näkyvyyttä ympäröivästä maisemasta katsoen. Sillan keiloissa kasvava puusto heikentää myös kiveysten kestävyttä, koska puiden juuret rikkovat ja liikuttavat kiviä. Suunnitelmassa on esitetty säilytettävä ja raivattava kasvillisuus tiealueella.

Huonokuntoiset ja liian tiheässä kasvavat puut ja vesakko raivataan silta- ja tiepenkereestä suunnitelmakartassa esitetyn mukaisesti. Puista suositetaan metsämäntyjä ja hyväkuntoisia koivuja ja leppiä. Sillan kupeessa kasvavaa haaparyhmää harvennetaan tarvittaessa. Puustoa harvennetaan niin, että niiden väli ei ole tasainen vaan luontevan vaihteleva. Säilytettävien puiden alaoksia poistetaan jos ne ovat näkymäesteinä tai kuivuneita.

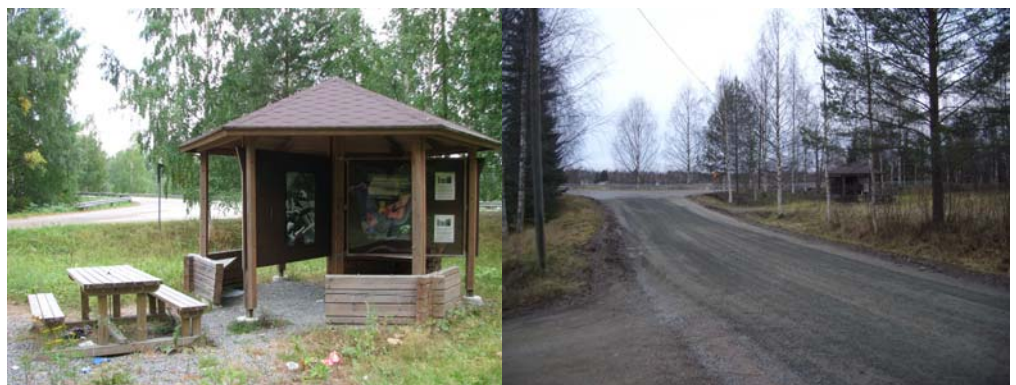
Opaste sillalta info- ja pysäköintialueelle puuttuu. Alueella sijaitsee ilmeeltään kulunut katos, jossa on erilaisia huonokuntoisia opastauluja. Katoksen käyttö lienee vähäistä, paikalta ei myöskään ole näköyhteyttä sillalle. Alue on kuitenkin sijainniltaan luonteva pysäköintipaikaksi.

Kuva 11. Heinäjoen sillan infoalue tämän hetkisessä asussaan. (kuvat: Mobilia, Laura Soosalu)

Pysäköintialueen toiminnallisia järjestelyjä esitetään selkeytettäväksi. Katos poistetaan ja sen tilalle sijoitetaan infotaulu. Lisävarusteena paikalle voidaan tuoda penkki.

Nykyinen katos poistetaan. Varusteina alueelle esitetään uutta infotaulua, josta on esitetty periaatepiirros. Siitä laaditaan rakennussuunnitelma. Alueelle tuodaan tarvittaessa myös penkki. Pysäköintipaikka merkitään pienellä P-merkillä. Alueen reunalle istutetaan yksi mänty näkösuojaksi talolle päin.
