# Harrströmin museosilta, Korsnäs

## Hoito- ja ylläpitosuunnitelma

**RAPORTEJA 138 | 2012**

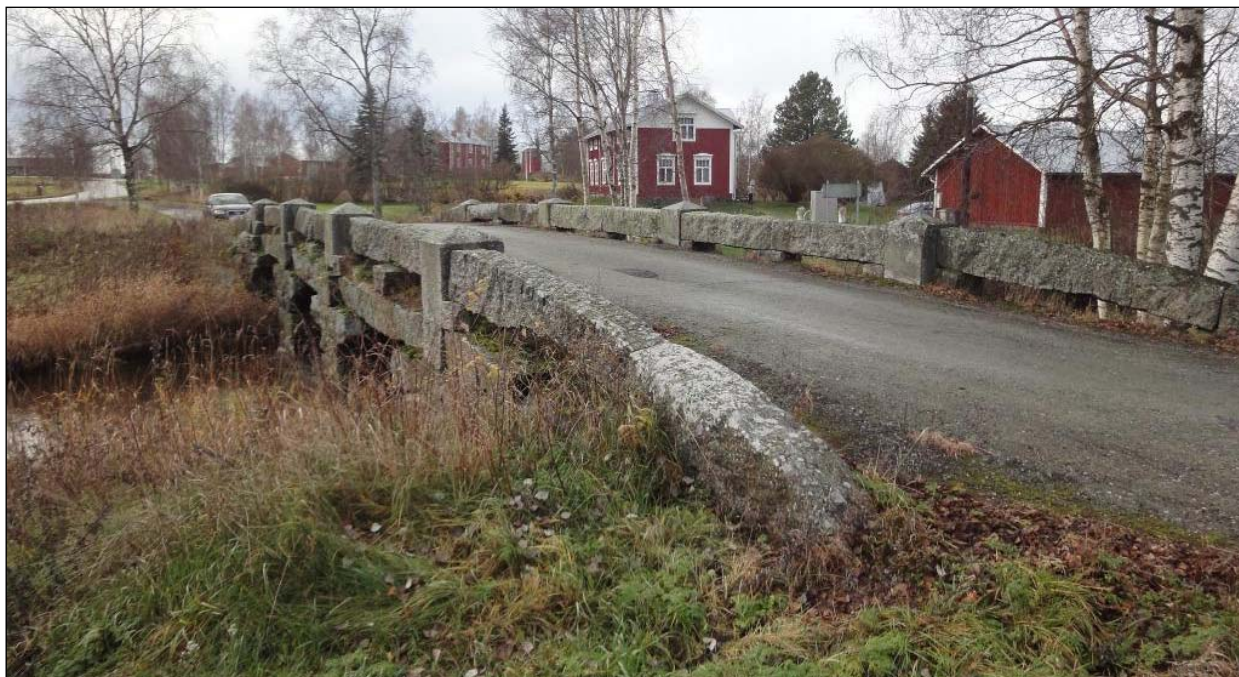
Harrströmin sillan rakenne on yksinkertainen ja selkeä. Talonpoikaiset rakentajat ovat kopioineet puusiltojen rakennepiirteitä kivisiltaan. Satulakivi näkyy maatukien ja virtapilareiden päällä. Kaidepylväät on hienohakattu sileiksi ja päistään pyramidin muotoisiksi, kaikki muut rakennuskivet ovat karkeasti lohkottuja. Poran jäljet erottuvat kivissä selvästi. Kuva Martti Piltz.

Harrströmin sillan rakenne on puusiltojen satulapuista kopioitu satulakivi-rakenne. Satulakivi muodostaa kannatinpalkeille tukitason ja samalla mahdollistaa kannatinpalkin pituuteen nähden mahdollisimman leveän vapaa-aukon. Sillassa on kolme aukkoa ja kaksi virtapilaria, joilla vapaa-aukot on saatu riittävän kapeiksi suhteellisen lyhyille kivipaasikannattimille. Virtapilarit, maatuet ja kaiteet on kylmämuurattu lohkotuista kivistä. Kaidepylväät on hienohakattu. Kansi on ladottu kivipaasista. Alun perin sillan kannella on ollut sora- tai hiekkapäälyste. Sillassa ei näy mitään metallihakoja, kiinnikkeitä tai muita siderakenteita. Tyypillisesti sen vapaa-aukot ovat alle neljä metriä leveitä.

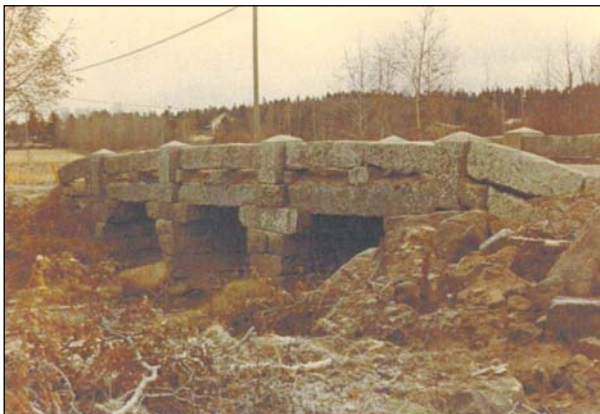
Harrströmin siltaa korjattiin tieparannuksen yhteydessä. Silta-tutkimuslaskelmassa 5.1.1979 sanotaan, että pohjoispään maatuki on painunut ja kivipalkki katkennut. Kuvassa korjaustyöt näyttävät kuitenkin olevan sillan eteläpäässä. Kuva Liikenneviraston kuva-arkisto, Mobilia.

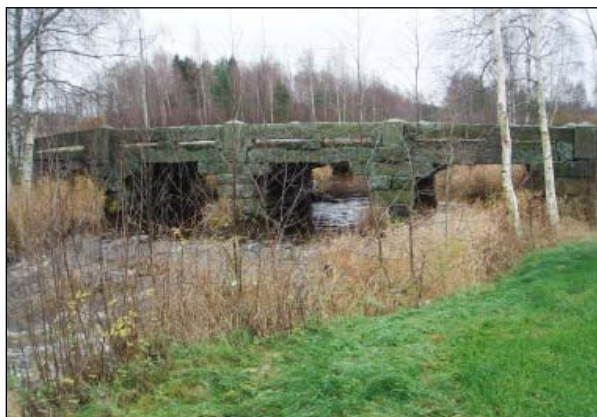
Harrströmin silta merenpuolelta etelärannalta katsottuna on ehjä ja ryhdikäs, eikä muodonmuutoksia juurikaan erotu. (vrt. kuva sivulla 14) Kuva Martti Piltz.

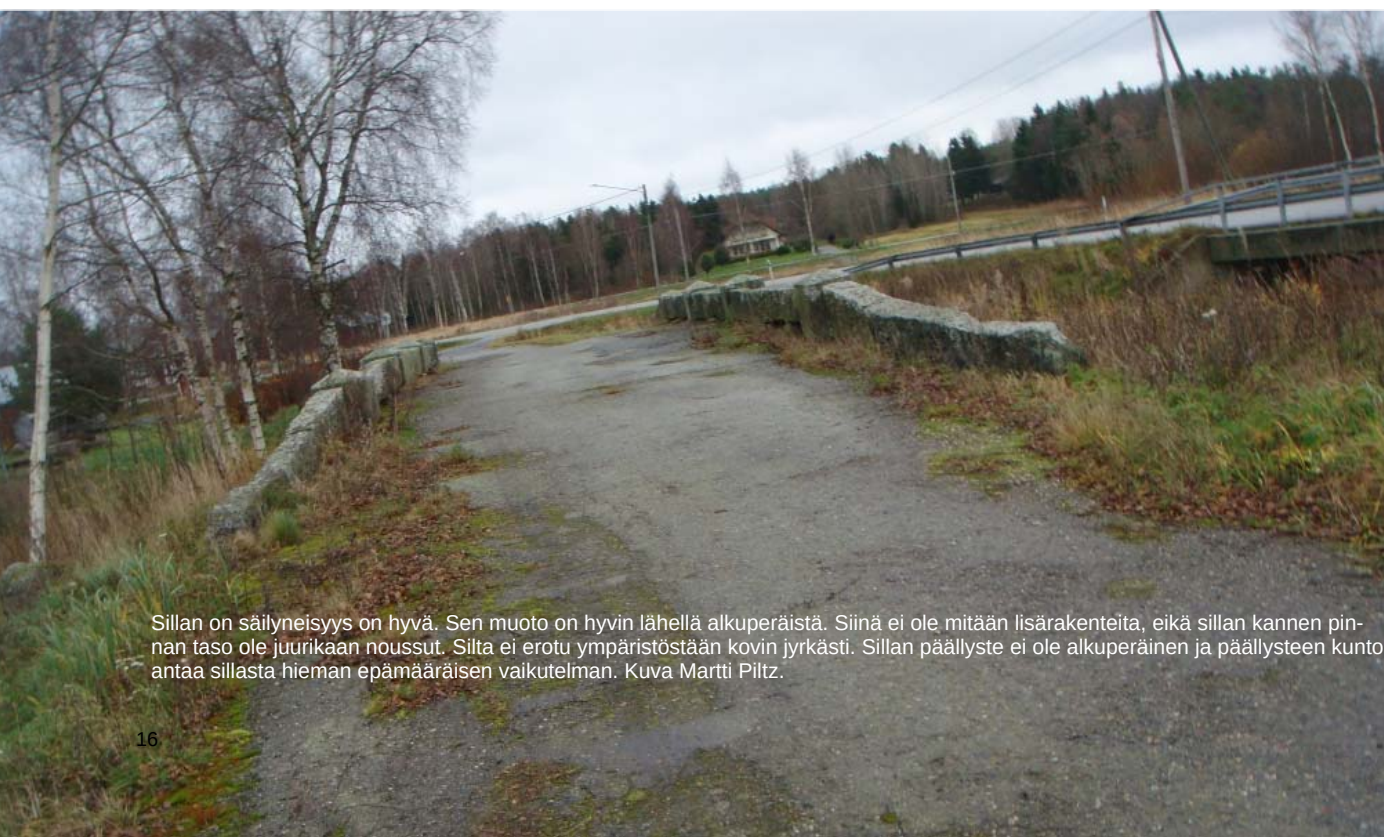
Sillan on säilyneisyys on hyvä. Sen muoto on hyvin lähellä alkuperäistä. Siinä ei ole mitään lisärakenteita, eikä sillan kannen pinnan taso ole juurikaan noussut. Silta ei erotu ympäristöstään kovin jyrkästi. Sillan päällyste ei ole alkuperäinen ja päällysteen kunto antaa sillasta hieman epämääräisen vaikutelman. Kuva Martti Piltz.

Ajoradan pinnoitus on muuttunut ja ehkä hieman paksuuntunut ja monikerrostunut aikojen kuluessa. Tien pinta kuitenkin on säilynyt pääosaltaan samalla tasolla, mitä se olettavasti alun perin oli. Pinnoitus on osittain rikki, mitä saattaa vaikuttaa heikentävästi sen säilymiseen. Samoin sillan kivien rakoihin juurtunut kasvillisuus saattaa heikentää aikojen saatossa rakenteita.

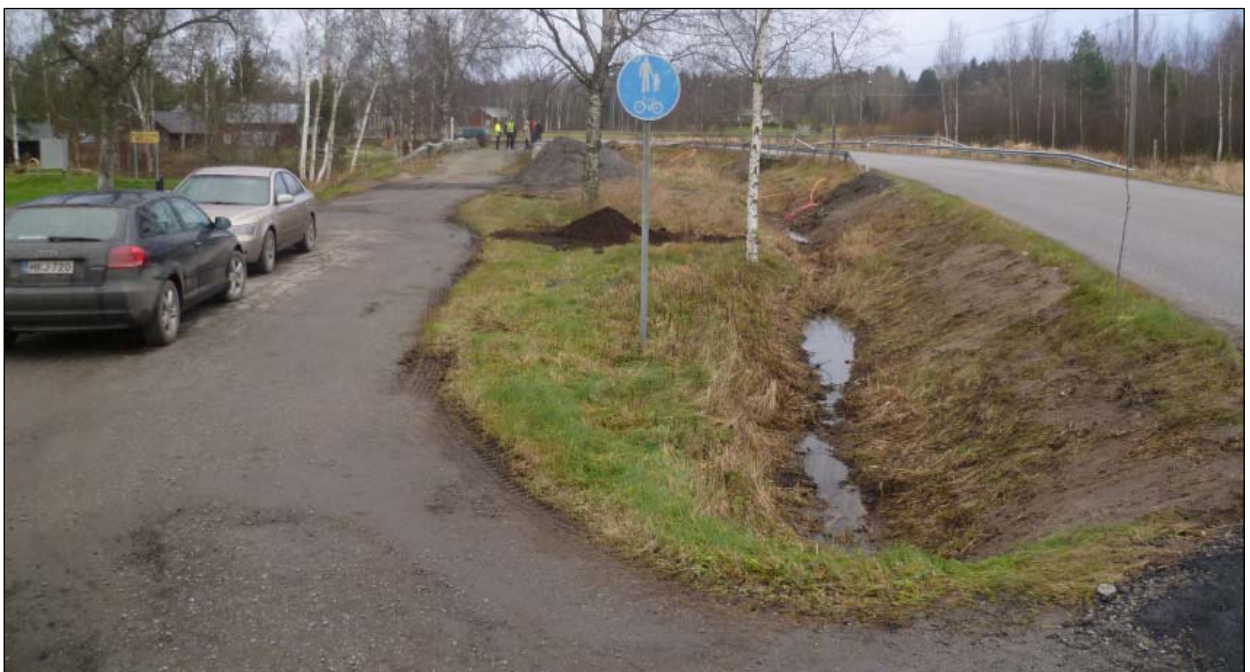
Tonttiliittymä ja sillalle johtava tie, joka on merkitty liikennemerkillä kevyen liikenteen väyläksi. Kuva Laura Soosalu.

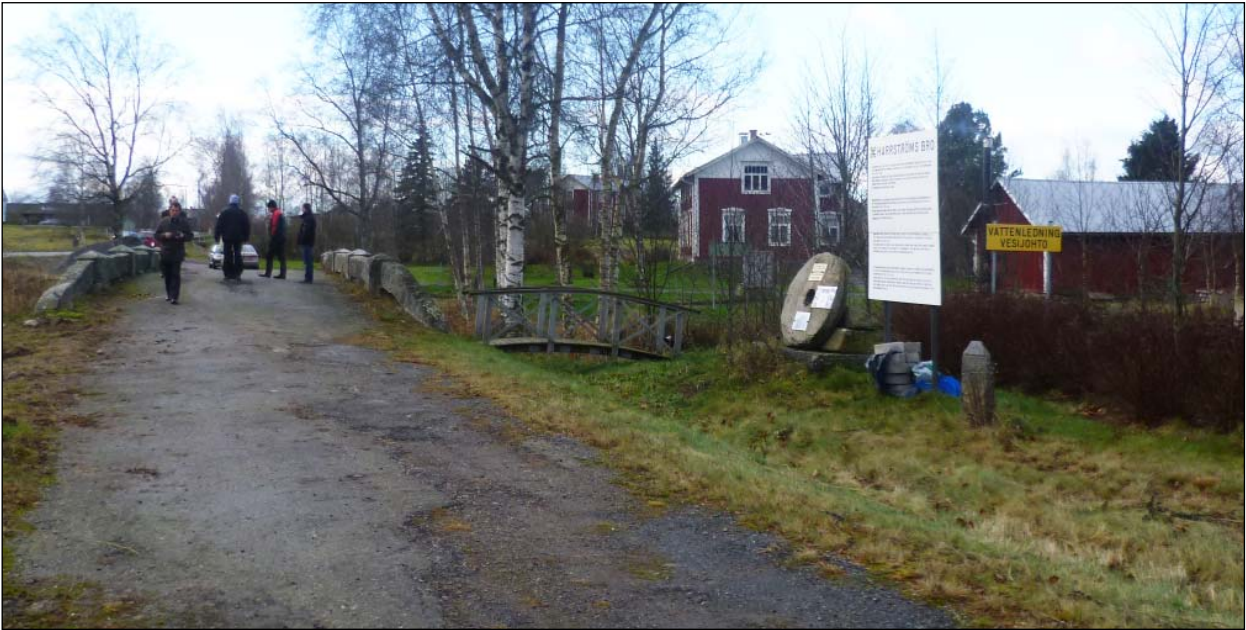
Opastaulu ja levähdyspaikalle johtava kävelysilta. Kulkuyhteys taulun äärelle ei nykytilanteessa ole esteetön. Kuva Laura Soosalu.

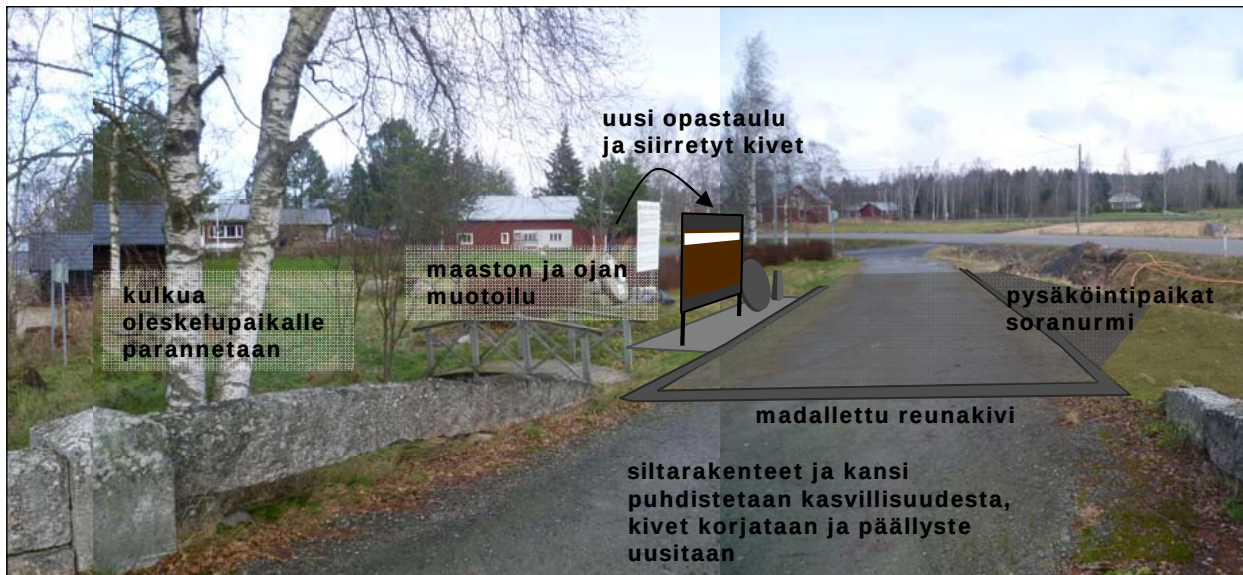
Sillan pohjoispään järjestelyt valokuvaan sovitettuna.

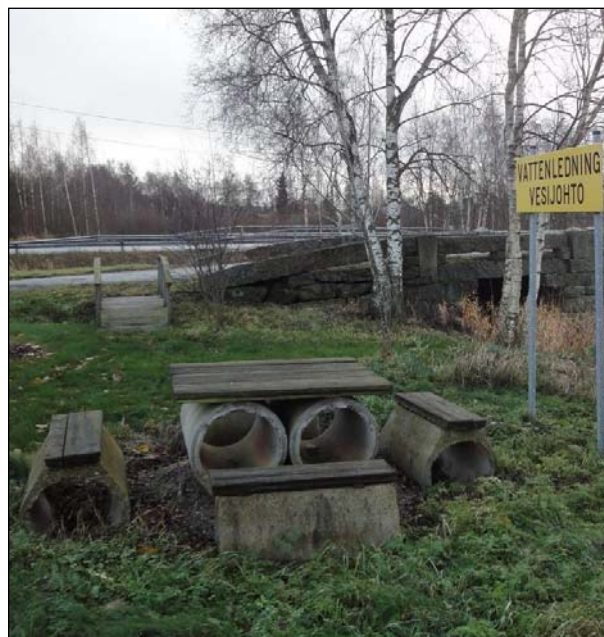
Oleskeluryhmä ja pieni puinen silta museosillan vieressä. Oleskelupaikalle johtavan kulkuyhteyden tulisi olla esteetön kaikille käyttäjille. Kuva Laura Soosalu.

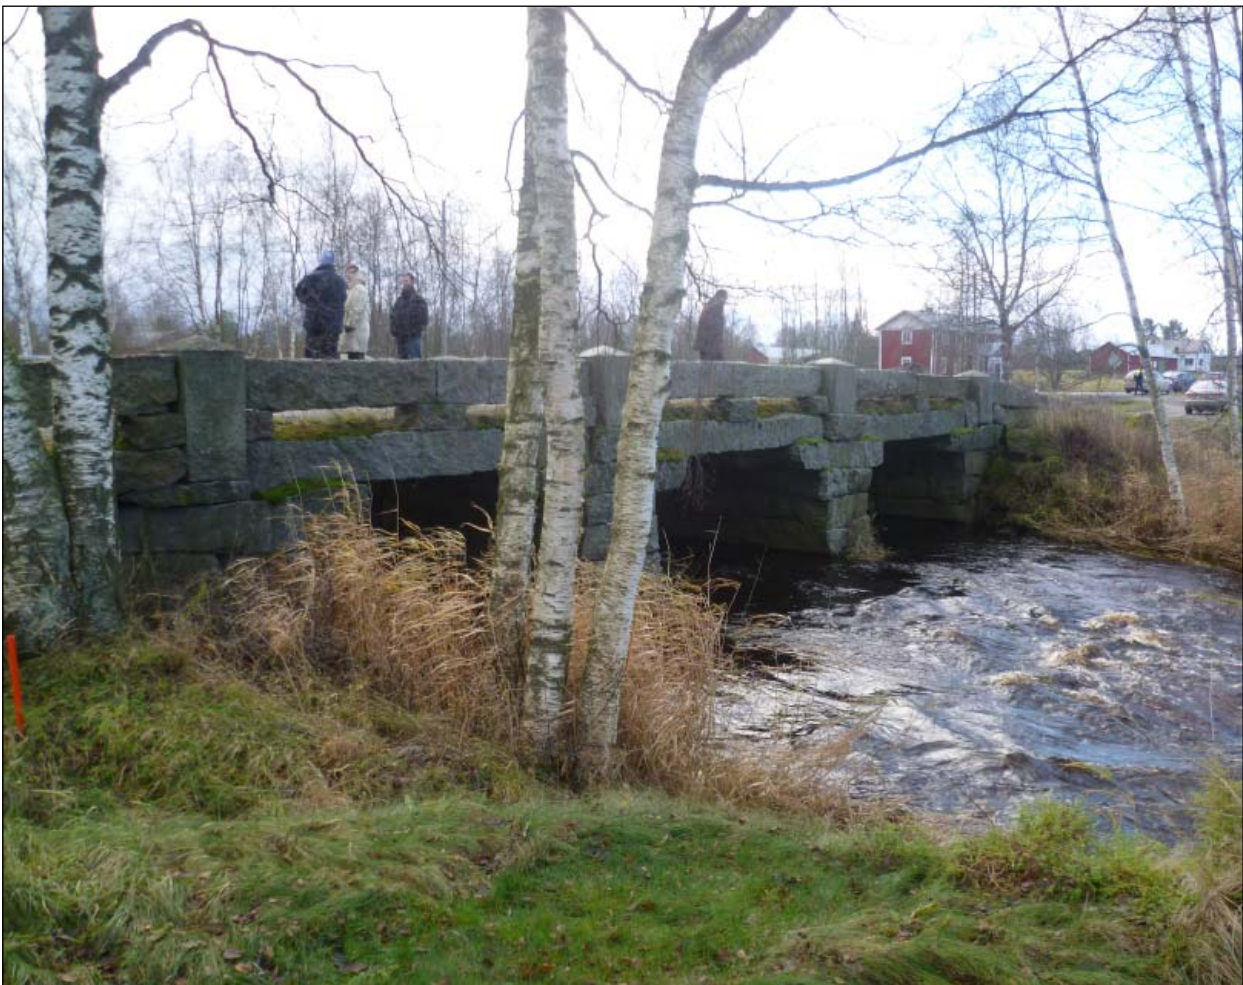
Sillan pielessä kasvaa nuoria koivuja. Pensaat raivataan pois ja niittovälejä tihennetään sillan lähialueella.  
Kuva Laura Soosalu.

Sillan rakenteiden välissä kasvaa heinää ja puuvartisten kasvien taimia. Siltarakenteet puhdistetaan kivien väliin kertyneistä maa-aineksista ja kasvillisuudesta mekaanisesti siten, etteivät rakenteet vaurioidu. Sillan voimakas pesu saattaa huuhtoa liiaksi rakenteita ja aiheuttaa kivien liikkumista.
