Patti-, Piehingin- ja Haapajoen säännöstelyjen kehittäminen

Ekologiset olosuhteet ja veden laadun kehittyminen Pattijoessa, Haapajärven tekojärvessä ja Siniluodonlahdessa

Annika Vilmi, Jarno Turunen, Minna Kuoppala & Seppo Hellsten
Suomen ympäristökeskus
Luonnos 25.5.2020, päivitetty 26.11.2020

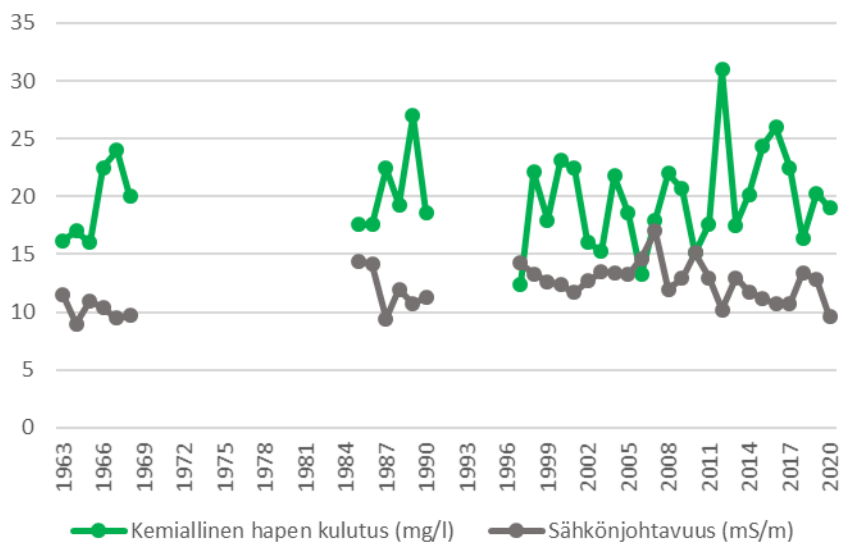
Kuva 1. Pattijoen vedenlaadun seuranta-pisteen väriluvun, kokonaistypen, hapen kyllästysasteen, kokonaisfosforin, kemiallisen hapenkulutuksen ja sähkönjohtavuuden ajallinen vaihtelu perustuen vuosikohtaisiin keskiarvoihin.

Kuvassa 1 on esitettyä Pattijoen vedenlaadun seurantapisteen (8-tien silta; ks. tarkka sijainti liitteestä 1) väriluvun, kokonaistypen, hapen kyllästysasteen, kokonaisfosforin, kemiallisen hapenkulutuksen ja sähkönjohtavuuden ajallinen vaihtelu vuosikohtaisina keskiarvoina. Pitkällä aikavälillä kokonaisfosforipitoisuuksissa näkyy jonkin verran laskua, mutta muiden muuttujien osalta ei selkeitä trendejä ole havaittavissa. Kokonaisfosforin pitoisuuden lasku voi olla seurausta parantuneesta jätevesien käsittelystä ja asutuksen liittymisestä keskuspuhdistamoihin. Vuosienvälinen vaihtelu veden fysikaalis-kemiallisissa olosuhteissa on pääpiirteissään ollut melko suurta.

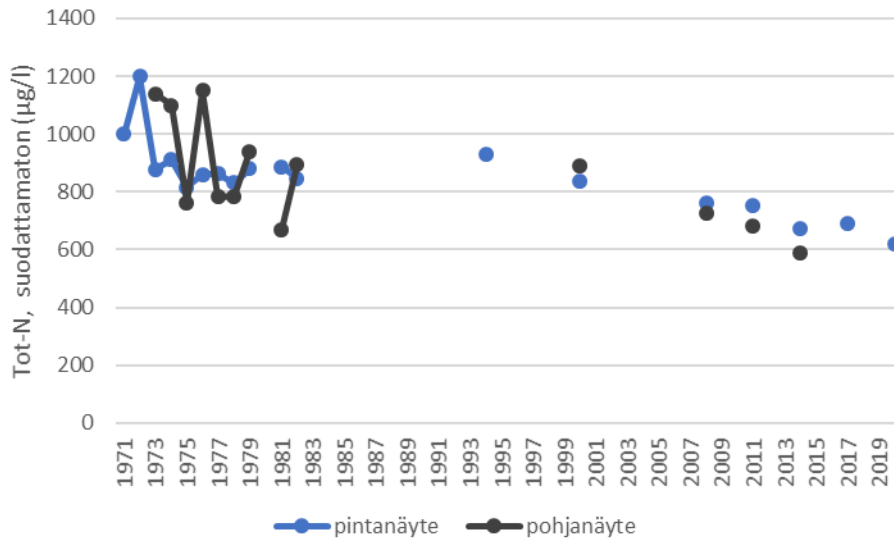
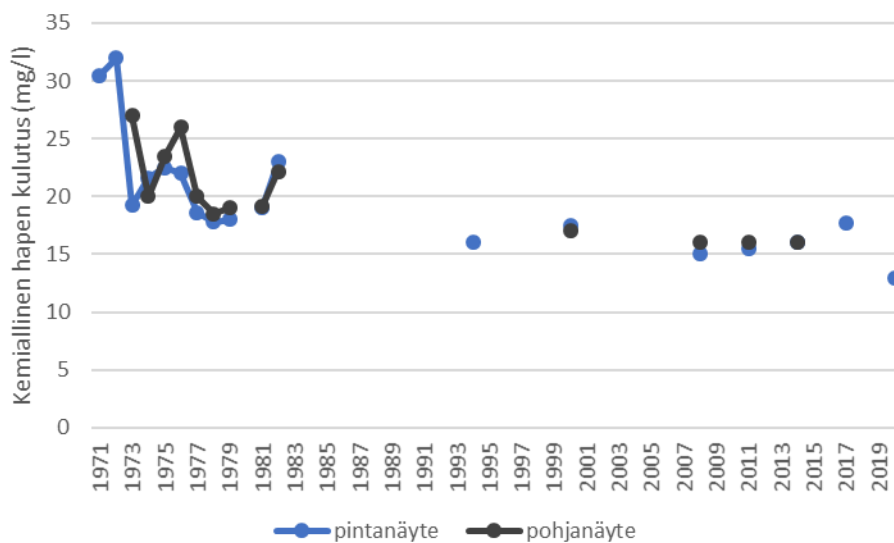
Kuva 2. Kokonaistypen, väriluvun ja kemiallisen hapenkulutuksen ajallinen vaihtelu Haapajärven tekojärvessä. Esitetyt arvot ovat vuosikohtaisia keskiarvoja pinta- ja pohjanäytteistä. Pinta- näytteet on otettu 0-1 m ja pohjanäytteet 5-6 m syvyydellä.

Haapajärven tekojärvellä on havaittavissa laskevat trendit mm. kokonaistypen, väriluvun ja kemiallisen hapenkulutuksen osalta (Kuva 2), vaikkakin useilta vuosilta tietoa ei ole olemassa. Tekojärven alkuvaiheessa vesi oli hyvin ravinnerikasta ja humuspitoista, mutta paraneminen on ollut nopeaa järven karuuntuessa. Suuria eroja järven pinnasta (0–1 m syvyys) ja pohjasta (5–6 m syvyys) otettujen näytteiden välillä ei ole, lukuun ottamatta muutamia yksittäisiä havaintoja pohjanäytteistä kokonaistypen ja väriluvun osalta 1970-luvulla.

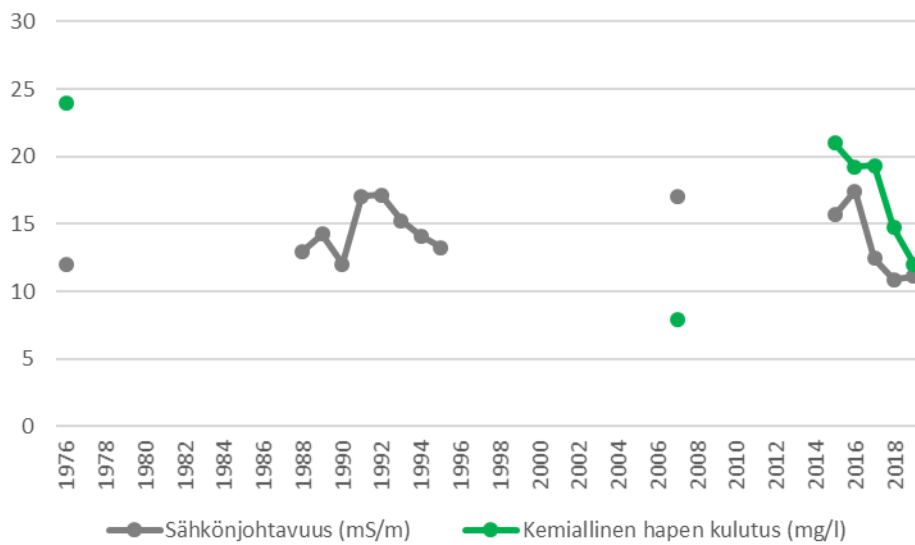
Kuva 4. Väriluvun, kokonaistyppien, hapen kyllästysasteen, kokonaifosforin, kemiallisen hapenkulutuksen ja sähkönjohtavuuden ajallinen vaihtelu Siniluodonlahdessa. Esitetyt arvot ovat vuosikohtaisia keskiarvoja, ja kaikki näytteet on otettu 0–1 m vedenpinnasta.

Ajallisesti kattavan aineiston puuttuessa ajallisia trendejä ei voida Siniluodonlahdelta luotettavasti arvioida. Olemassa olevien havaintojen perusteella näyttää kuitenkin siltä, että väriluku, kokonaistyyppi, hapen kyllästysaste, kokonaisfosfori, kemiallinen hapenkulutus, sähkönjohtavuus ja pH ovat olleet suunnilleen samalla tasolla aikaväleillä 1988–1995 ja 2015–2019 (Kuvat 4 ja 5). Sähkönjohtavuuden osalta yksi poikkeuksellisen korkea arvo, 250 mS/m, vuodelta 1992 poistettiin, koska se oli selvä outlier ja mahdollisesti mittaus- tai raportointivirheen tulos. Klorofylli-a:n pitoisuudet ovat pääpiirteissään matalammat vuosina 2015–2019 kuin 1988–1995 (Kuva 5), osoittaen kuitenkin rehevyyttä Dobsonin (1981) luokittelun mukaan. Kokonaisuudessaan Siniluodonlahden vedenlaatuaineisto löytyy liitteestä 3.

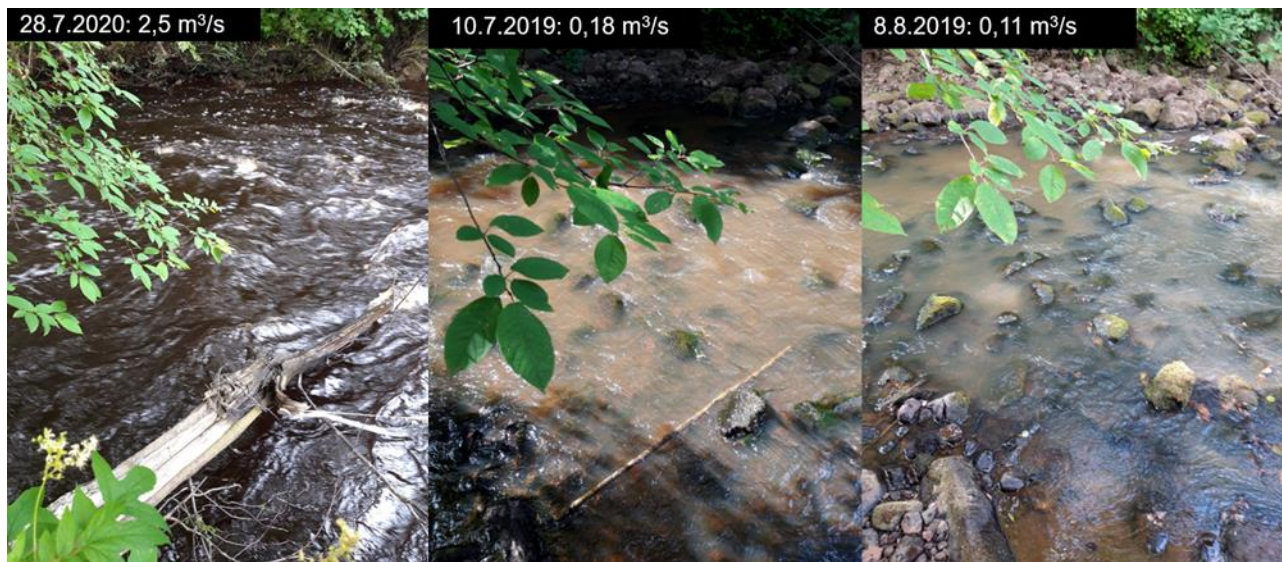
Kuva 8. Ylin linja 28.7.2020, 10.7.2019 ja 8.8.2019. Mittauspisteet alkavat keskeltä kuvien alaosista ja jatkuvat suoraan kohti joen vastarantaa.

Koko linjan sammalpeittävyudeksi arvioitiin noin 60%. Linjan kohdalta uoman pohjalla kasvavista sammalista kuivilla oli heinäkuun 2019 mittauspäivänä noin 30% ja elokuun mittauspäivänä noin 45%; heinäkuussa 2020 vesisammalia ei ollut kuivilla yhtään. Kuvassa 8 näkyy muutokset virtaamisissa ja kuivilla olevien vesisammalten määrässä.

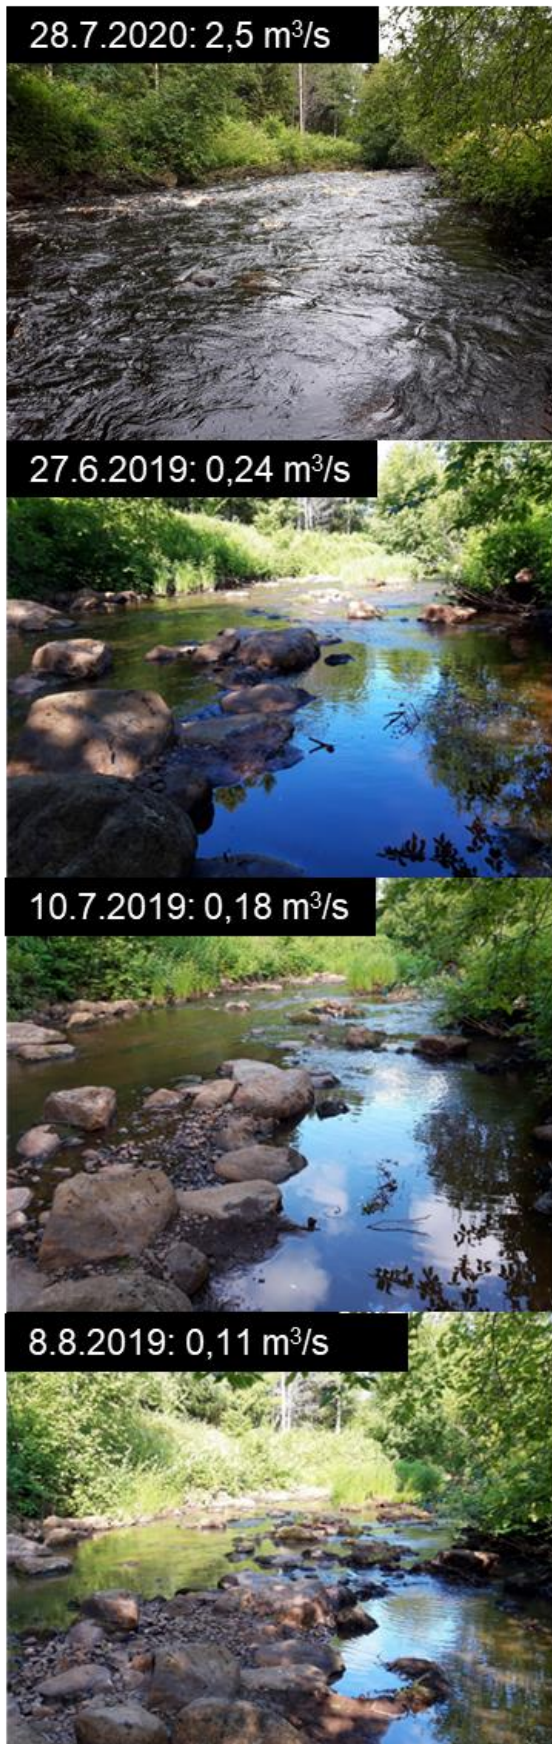
Kuva 10. Keskimäinen linja 28.7.2020, 27.6.2019, 10.7.2019 ja 8.8.2019. Kuvajärjestys on suurimmasta virtaamasta pienimpään. Näissä kuvissa keskimäiseltä linjalta katsotaan alavirtaan alinta linjaa kohden. Mittauspisteet alkavat kuvien oikeasta reunasta ja jatkuvat pisteeseen 8 asti kuvan vasemman reunan ulkopuolelle.

Keskimmiseltä linjalta on valokuvat neljältä ajankohdalta vertailua varten: 27.6.2019 maastokatselmuskierrokselta, heinäkuun 7. ja elokuun 8. päivien mittauskerroilta vuodelta 2019, sekä heinäkuun 28. päivän mittauskerralta vuodelta 2020 (Kuva 10). Valokuvissa näkyy selvät erot vettyneen alueen pinta-alassa ja veden korkeudessa. Suuremmalla virtaamalla vettä on uomassa selvästi enemmän kuin pienimmän virtaaman aikana elokuussa 2019. Erot ovat havaittavissa silmämääräisesti jopa vuoden 2019 kuvissa, vaikka virtaamaerot ajankohtien välillä olivat vain kohtuullisia.

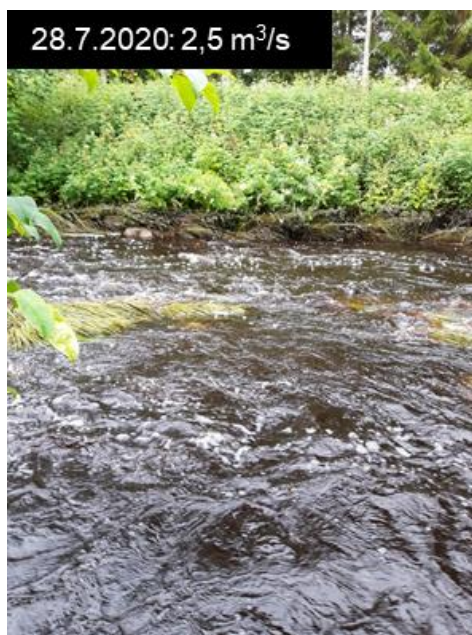
Kuva 15. Alimman linjan mittauspisteeltä 1 kohti loppupäätä otettu valokuva, jossa näkyy vedenpinnan alla oleva saari.

Koko linjan sammalpeittävyudeksi arvioitiin noin 75%. Linjan kohdalta uoman pohjalla kasvavista sammalista kuivilla oli heinäkuun 2019 mittauspäivänä noin 15% ja elokuun mittauspäivänä noin 25%; heinäkuussa 2020 kuivilla ei ollut yhtään vesisammalia. Kuvissa 12, 13 ja 14 näkyy vedenkorkeuden muutos heinä- ja elokuun 2019 mittauskäyntien välillä. Heinäkuussa 2020 korkean virtaaman aikana saari oli vedenpeitossa eikä valokuvia saatu turvallisesti otettua kuin linjan alkupäästä (Kuva 15).

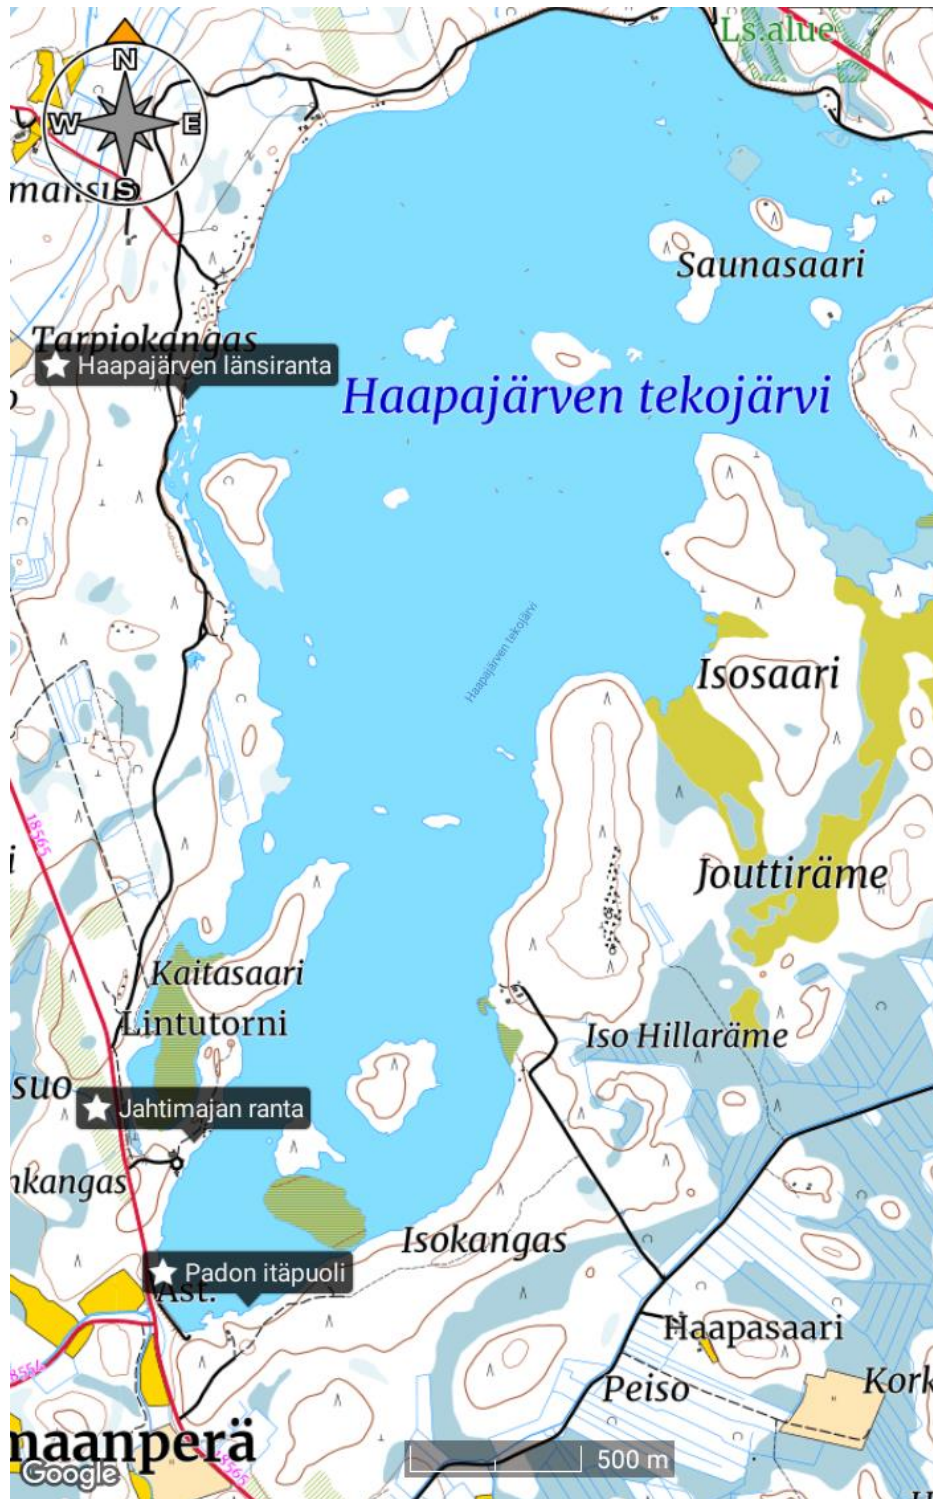
Kuva 17. Haapajärven tekojärven kasvillisuuslinjat sijaitsivat länsirannalla, jahtimajan rannassa ja padon itäpuolella.

Haapajärven tekojärvellä kasvillisuus käytiin kartoittamassa länsirannalla, ja eteläosassa jahtimajan rannassa ja padon itäpuolella (Kuva 17).

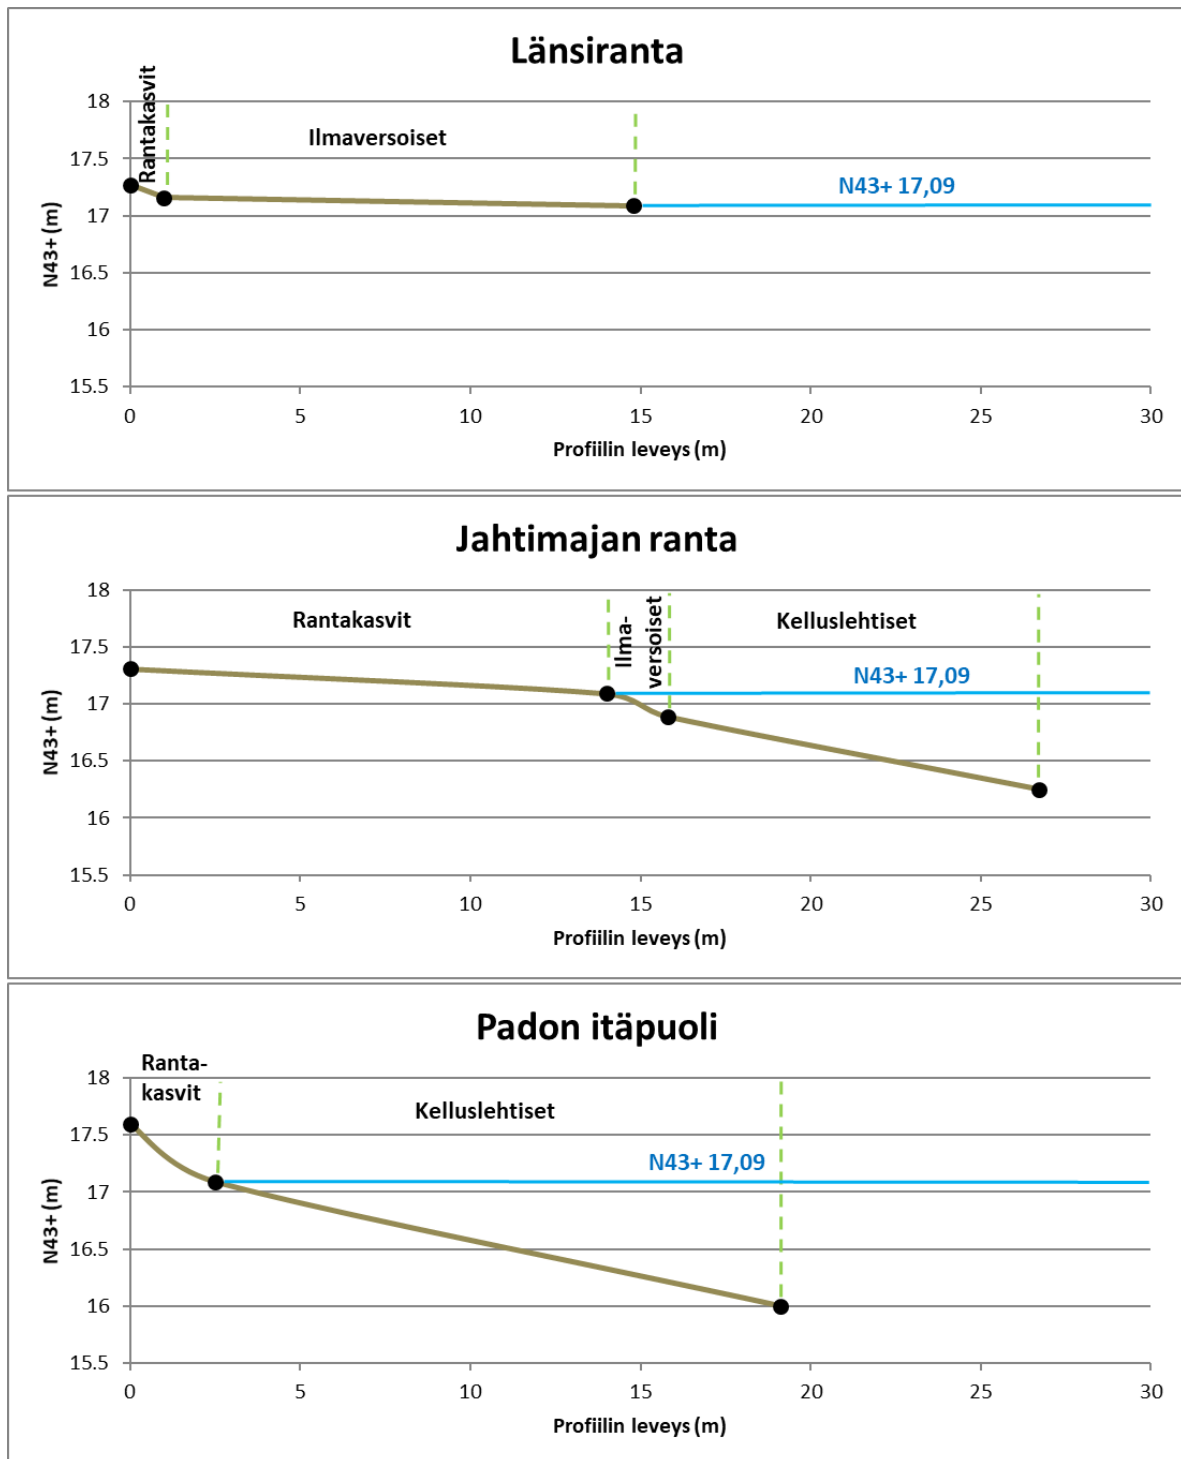
Kuva 18. Haapajärven tekojärven kolmen linjan kasvillisuusvyöhykkeet. Sininen viiva tarkoittaa vedenpinnan korkeutta 29.8.2019, joka oli N43+ 17,09m. Y- ja x-akselit ovat samanmittaiset vertailukelpoisuuden helpottamiseksi.

Haapajärven tekojärven kasvillisuuskartoituslinjoilla havaitut kasvillisuusvyöhykkeet on esitetty Kuvassa 18 suhteessa kartoituspäivän vedenkorkeuteen; 29.8.2019 vedenkorkeus oli tasolla 17,09 (N43+). Vuoden 2019 veden korkeuden vaihtelu näyttää melko optimaaliselta ja edistää vyöhykkeisyyden syntyä.

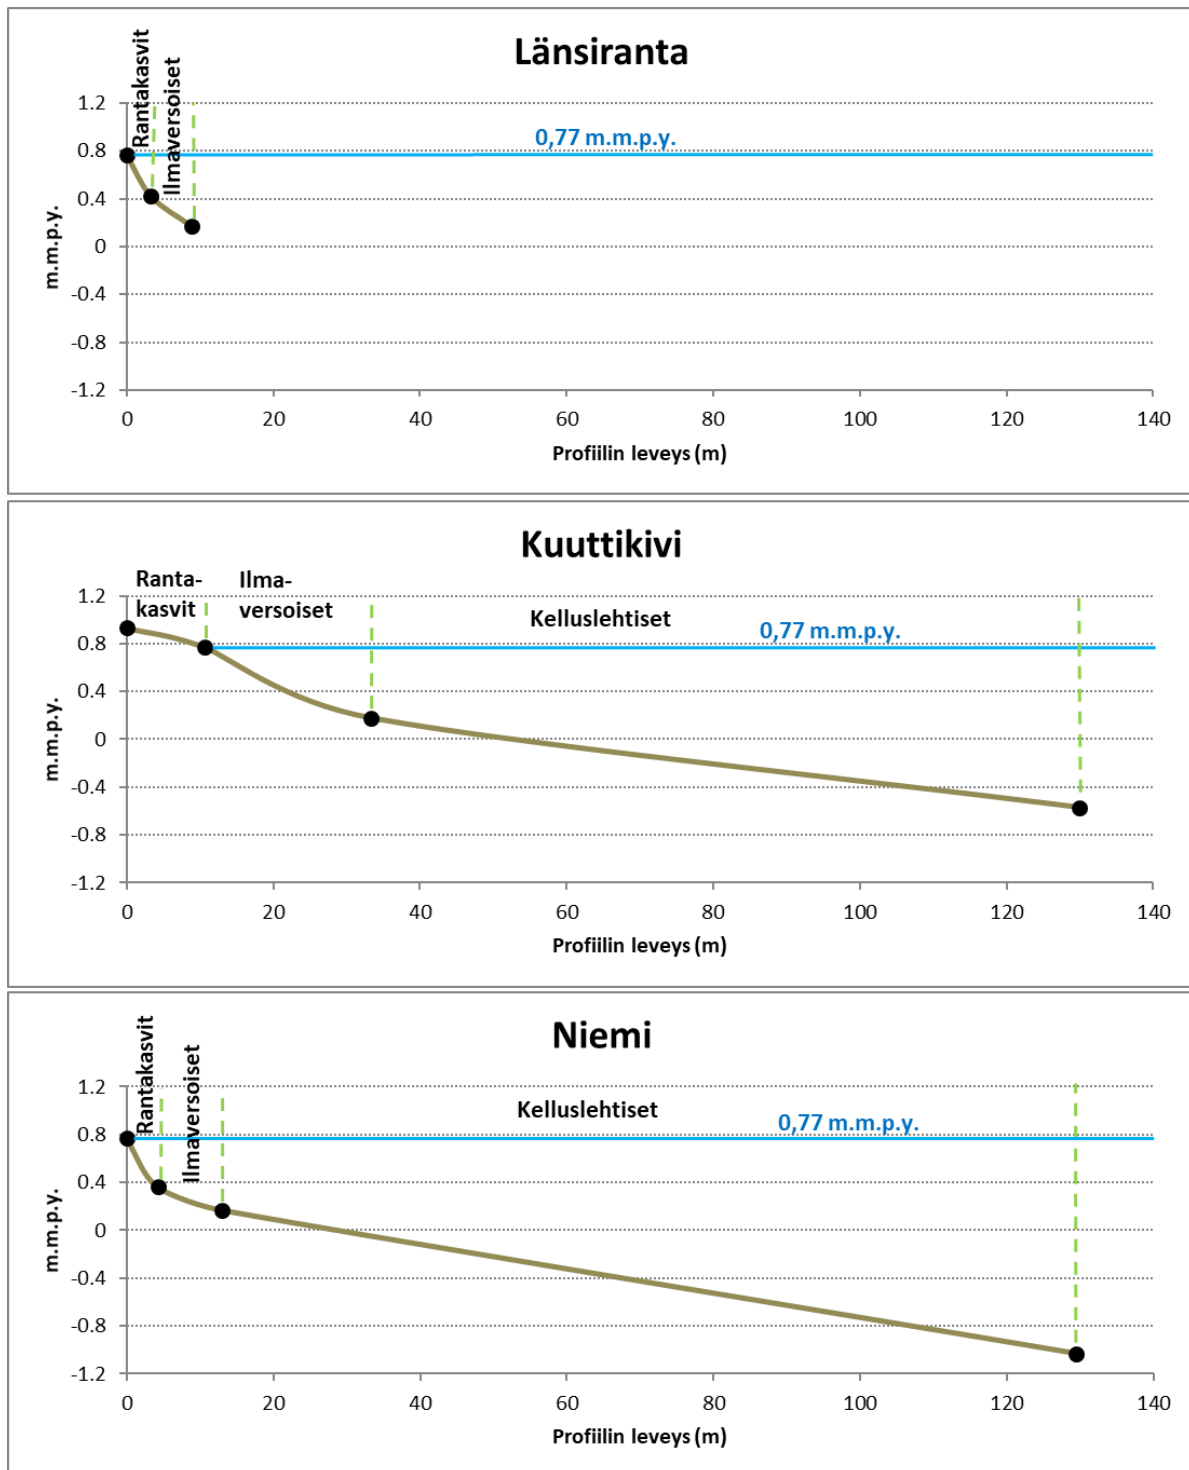
Kuva 22. Siniluodonlahden kolmen linjan kasvillisuusvyöhykkeet. Sininen viiva tarkoittaa vedenpinnan korkeutta 29.8.2019, joka oli 0,77 m.m.p.y. Y- ja x-akselit ovat samanmittaiset vertailukelpoisuuden helpottamiseksi.

Siniluodonlahden kasvillisuuskartoituslinjoilla havaitut kasvillisuusvyöhykkeet on esitetty Kuvassa 22 suhteessa kartoituspäivän vedenkorkeuteen; 29.8.2019 vedenkorkeus oli 0,77 metriä merenpinnan yläpuolella. Kyseinen taso on vuoden kasvukauden vedenkorkeuteen verrattuna korkea taso. Vedenpinnan ollessa alemmalla tasolla rantakasvit länsirannan ja niemen linjoilla sekä ilmaversoiset Kuuttikiven linjalla jäävät kuivalle maalle; ilmaversoisille se ei ainakaan ole suotuisa tilanne. Huomionarvoista on, että Kuuttikiven ja Niemen kasvillisuuslinjat ovat pitkiä ja loivia, ja kelluslehtisten vyöhykkeet yltävät suhteellisen kauas. Vedenpinnan laskulla on suhteellisesti suurempi vaikutus näiden tyyppisten loivien, matalien rantojen kasvillisuuteen.
