Mikko Malmivuo

FCD-Kelipilotti

Mikä on FCD-kelipilotti?

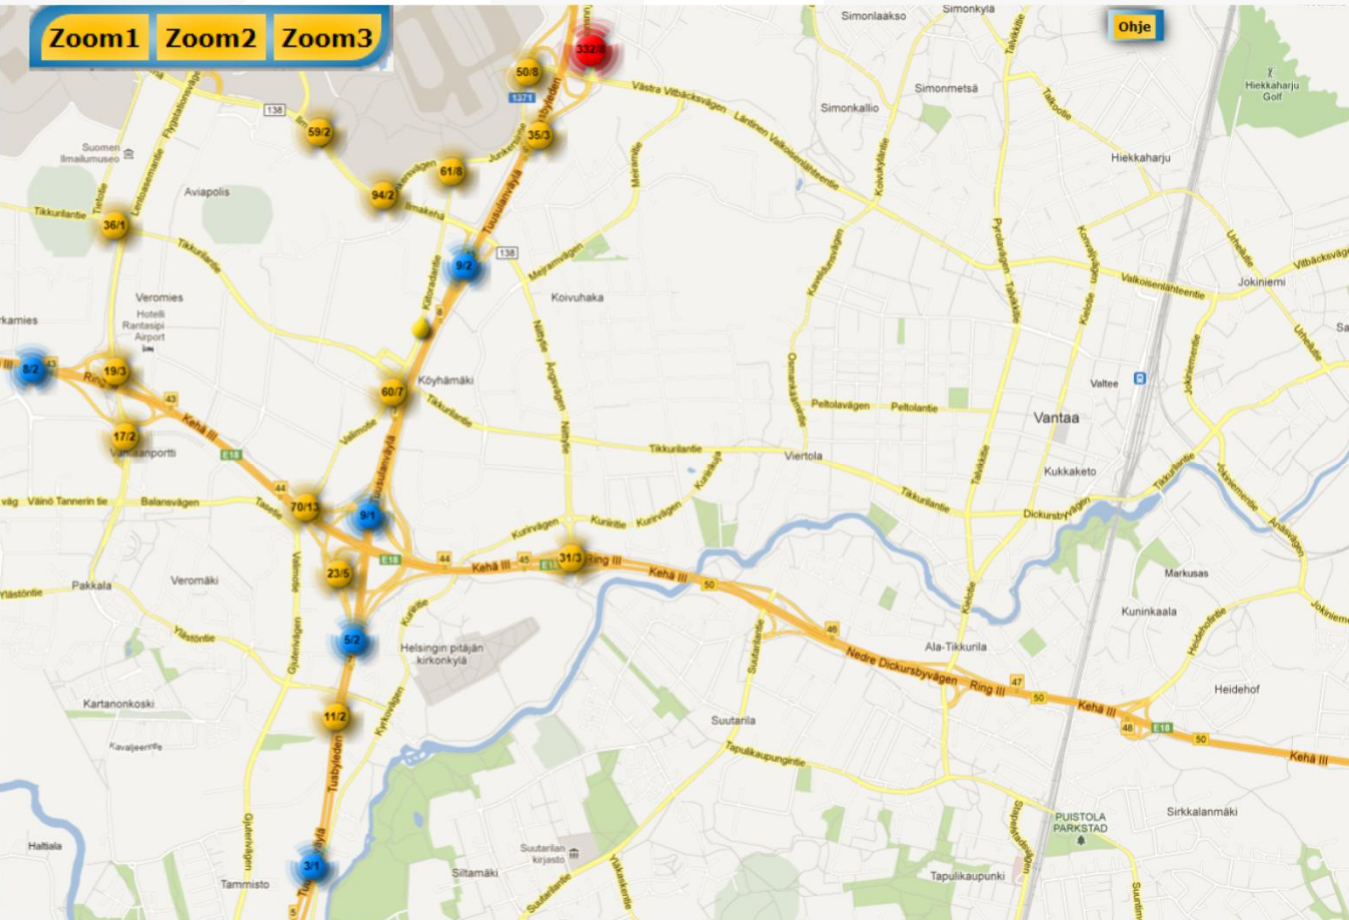
Käyttöliittymä

HAKUEHDOT

Havaintoja / Autoja
11932/ 66

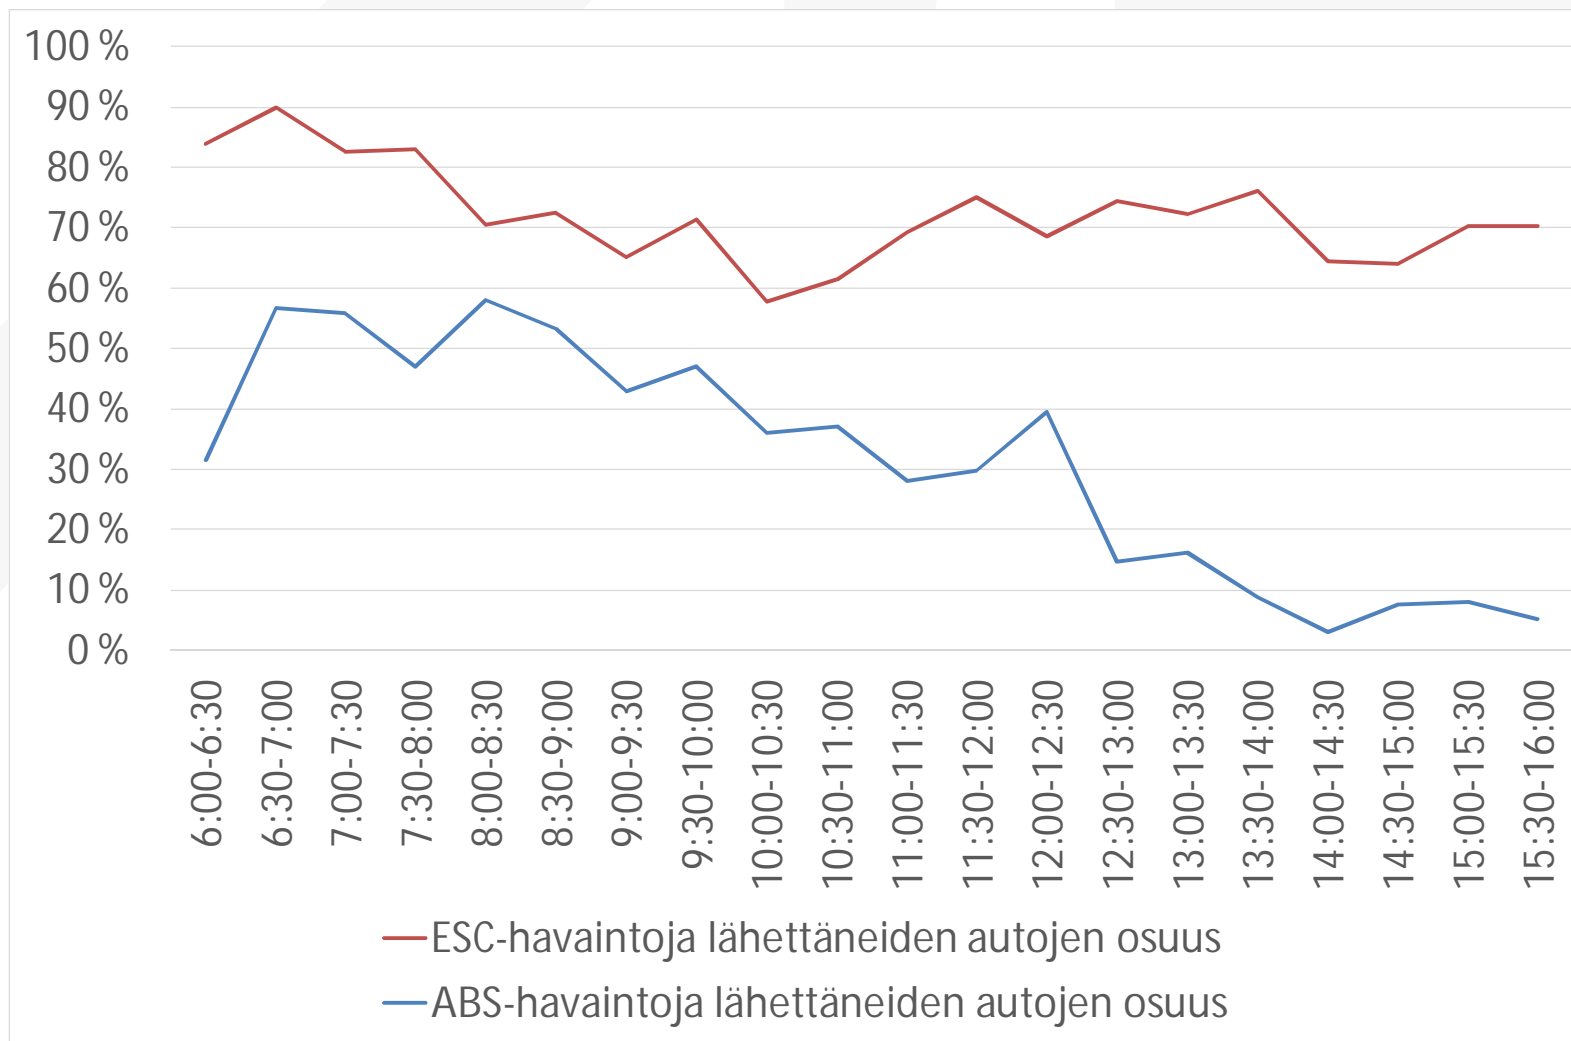
Fleetin osan analyysi 13.3.2013

Aamupäivä liukasta, iltapäivä pitävää
