## Heinäjoen silta, Pihtipudas

**Siltaympäristön hoito- ja ylläpitosuunnitelma**

**Toiminta- ja suunnitelma-asiakirjat**

**Tiehallinto**

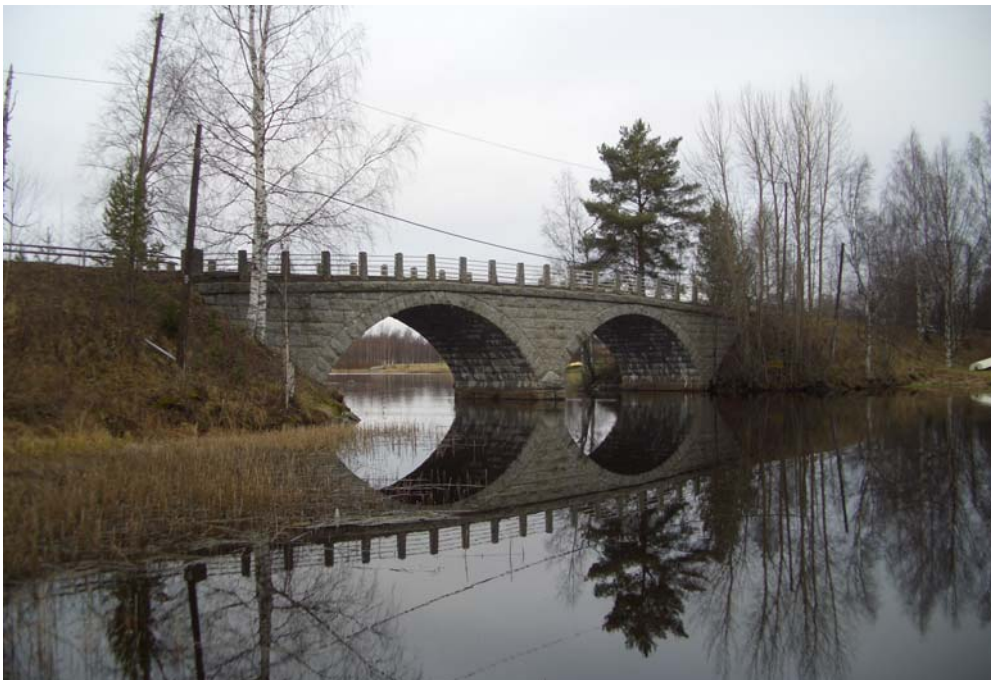
Kuva 6. Sillan ja sen lähiympäristön nykyinen ilme. (Kuva: Laura Soosalu)

Silta ja sen lähiympäristö on yleisilmeeltään hyvä. Yksityiskohtia tarkasteltaessa ilmenee kuitenkin korjaus- ja kunnostustarvetta. Tien taseaus on nous-  
sut päällystämisen yhteydessä huomattavasti alkuperäistä tasoa korkeam-  
malle, joka on nähtävissä kannen reunalla. Samalla siltakaide on käytännös-  
sä madaltunut. Sillan kaide on osittain ruostunut puhki ja maalipinta on huo-  
nokuntoinen. Pengerosuuden kaiteet on hiljattain uusittu ja ne ovat hyväkun-  
toiset ja siistit.

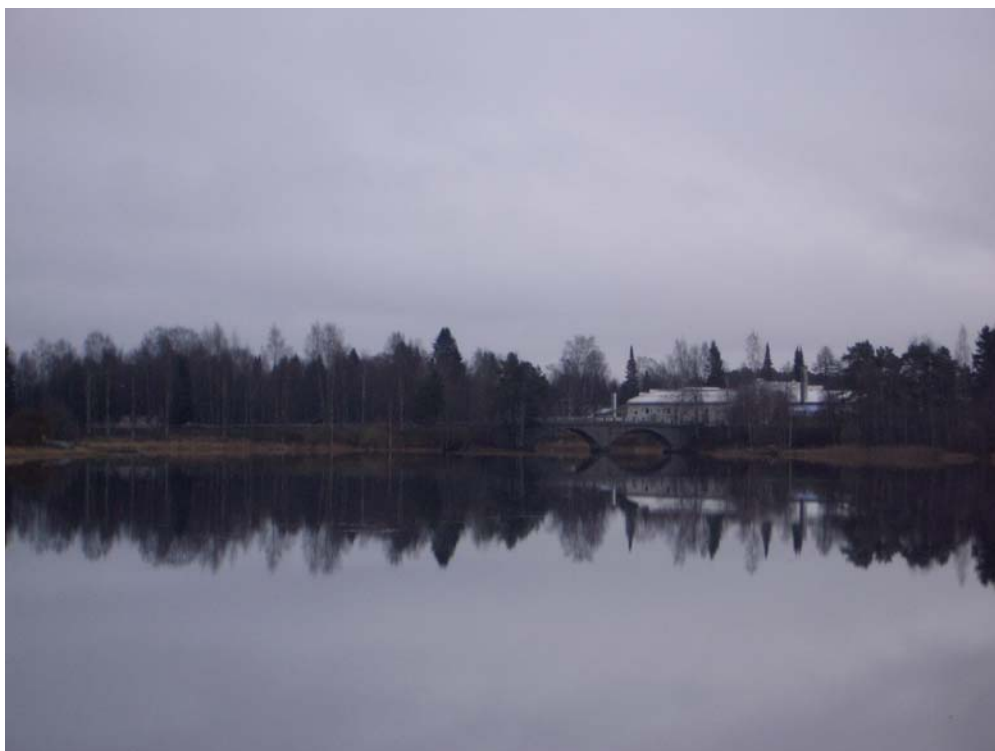
Heinäjoen silta sijoittuu Alvajärven ja Putaanlahden yhdistävän Heinäjoki-Putaanvirran kapeikkoon. Muutoin leveää jokiuomaa reunustavat reheväsuiset rantaniityt ja metsät sekä rantaan asti ulottuva asutus. Silta näkyy kauaksi ylävirran puolelta katsoen, alavirran puolella näkymiä peittää runsas kasvillisuus. Heinäjoen ja Putaanvirran rannoilla on lukuisia kiinteitä muinaisjäännöksiä. Siltaa lähinnä on Ohtola, Putaanvirran pohjoisrannalla viljelysmaalla sijaitseva kivikautinen asuinpaikka, josta pääosa on tonttimaalla ja mahdollisesti tuhoutunut. Sillan ympäristössä on myös paikallisesti arvokasta rakennuskantaa, jolla on myös maisemallista merkitystä, esim. sillan koillispuolella mäellä sijaitseva Ohtolan tila.

Kuva 7. Näkymä ylävirran puolelta kohti Heinäjoen siltaa. (Kuva: Laura Soosalu)

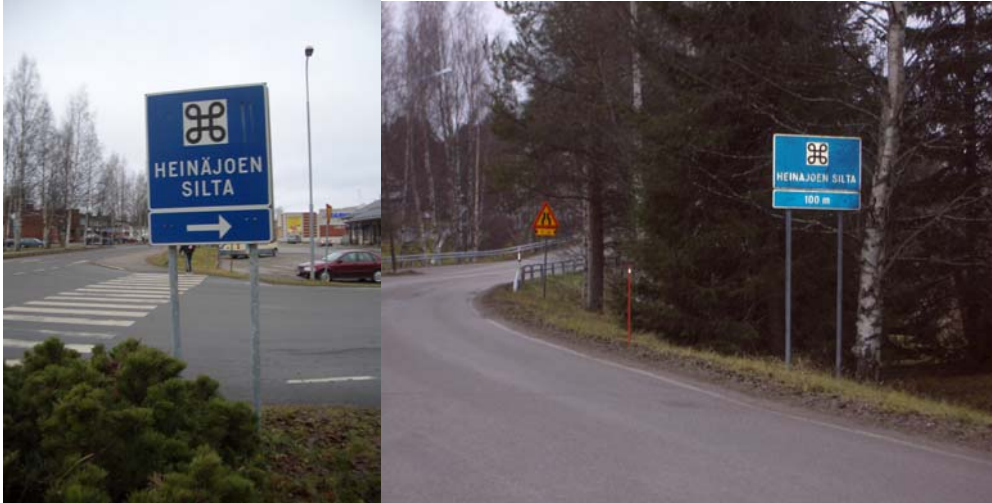
Opastus sillalle on osoitettu selkeästi. Valtatieltä 4 keskustaän käännnyttäes-  
sä on ensimmäinen opaste sillalle heti liittymän läheisyydessä Asematiellä.  
Seuraavat opasteet sijaitsevat Asematien ja Ruukintien risteyksessä. Myös  
pohjoisesta sillalle saavuttaessa on opaste ennen Ohtolantien liittymää.

Kuva 8. Sillan opaste Asematien ja Ruukintien risteyksessä ja Ruukintiellä Putaanvirran pohjoispuolella. (Kuvat: Laura Soosalu)

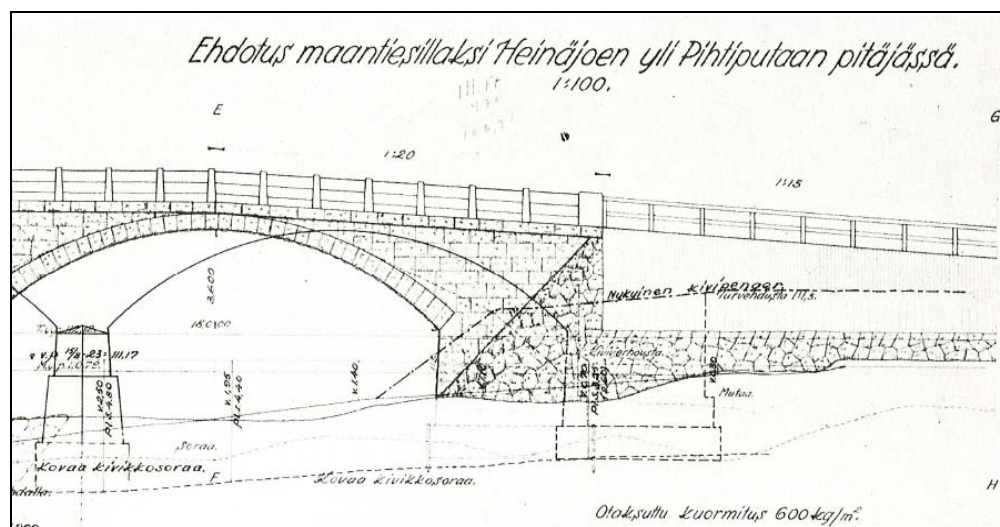
Kuva 12. Ote alkuperäisestä siltapiirustuksesta, Tiemuseon julkaisusta Heinäjoen silta Pihtiputaalla 1987 s. 41.

Sillan alkuperäistä kaidetyyppiä muutettiin 1980-luvulla. Kaidejohteita lisättiin putoamisvaaran vuoksi.

Sillan kaiteet esitetään kunnostettavaksi. Kaiteet tarkistetaan ja ruostuneet kaiteen osat korvataan uusilla ja kaide maalataan vaaleaksi nykyistä väriä vastaavalla sävyllä. Kaide on tyypiltään lähellä alkuperäisissä piirustuksissa esitettyä, joten sitä ei tarvitse muuttaa.

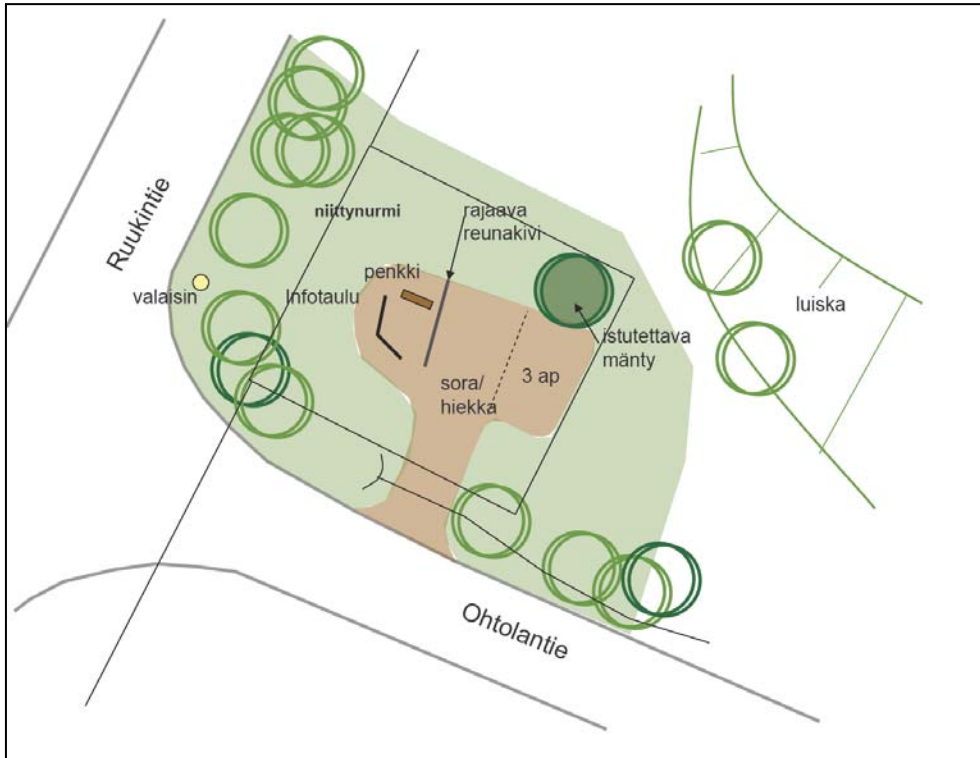
Kuva 13. Esitys pysäköintialueen ja Infopisteen järjestelyiksi. Infotaululle ja mahdolliselle penkille varattu alue rajataan pysäköintipaikoista reunakivellä.

Alueelle sijoitetaan kolme pysäköintipaikkaa, jotka rajataan infotaulun ympäristöstä reunakivellä. Pysäköintipaikka merkitään liikennemerkillä.

Infotaulu esitetään rakennettavaksi teräsrakenteisena ja maalattavaksi tumman harmaaksi, esim. RAL 7024, grafiitinharmaa. Aluetta ei esitetä valaistavaksi erillisellä pylväsvalaisimella, puustoa harventamalla riittää tievalaistus myös pysäköintialueen valaistukseen. Infotaulun näkyvyyttä voidaan kuitenkin parantaa sijoittamalla siihen kohdevalaisin. Infotaulusta laaditaan erilliset toteutuspiirustukset, jota voidaan käyttää myös muissa vastaavissa kohteissa.
