# Pienten kalateiden toimivuus ja kehittämismahdollisuudet

## Osatyö 2: Seurantaosa

TYÖRAPORTTI 31.3.2023

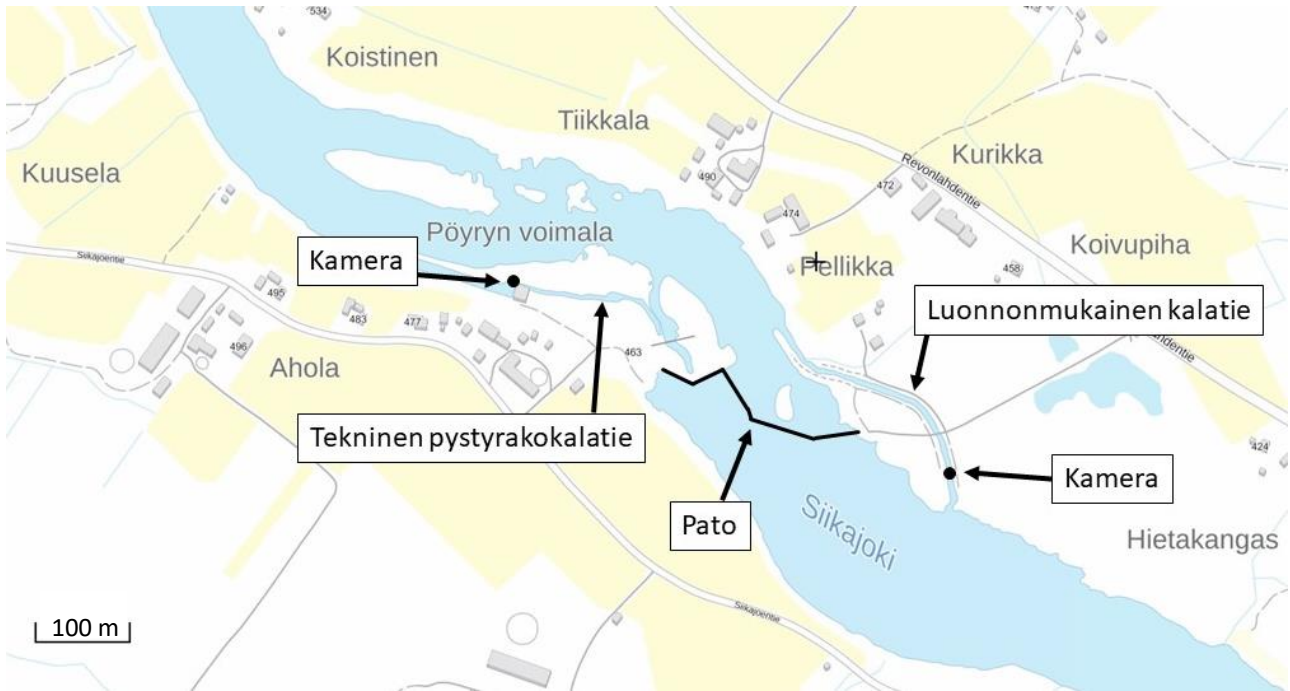
Kuva 2. Siikajoen Pöyryn padon kalateiden sekä kameratunnelien sijainnit.

Kalalaskuri asennettiin Pöyryn luonnonmukaiseen kalatiehen 17.6.2021 Siikajoen kevättulvan hellittäessä (Kuva 2). Samalla asennettiin joen rantaan aurinkopaneelijärjestelmä akkuineen, sillä kohteeseen ei ollut saatavissa jatkuvaa virransyöttöä verkkovirrasta. Aurinkopaneelit asennettiin joen pohjoisrannalle etelää kohti, jotta auringonvalosta saataisiin otettua mahdollisimman paljon energiaa. Samalla raivattiin rantakasvillisuutta aurinkopaneelien tieltä Koskienergia Oy:n omistamilta mailta heidän luvallaan. Kameratunneli asennettiin joen ylävirtaan kävelysillan tukirakenteita vasten siten, että kalojen kulku tunnelin ohi saatiin luotettavasti estettyä ohjausrakenteiden avulla (Kuva 3). Laskuri poistettiin joesta 21.10.2021. Kalalaskurin asennus Pöyryn tekniseen kalatiehen viivästyi kalatien huoltotoimenpiteiden vuoksi, joten laskuri saatiin paikalleen vasta 8.7.2021. Laskuri asennettiin pystyrakokalatien alaosaan, sillä kalatien rakenne sen yläosissa ei suosinut tunnelin asentamista. Kameratunneli asennettiin alaosan pystyrako-osuuteen pystyrakoa vasten siten, että kalojen kulku tunnelin ohi saatiin luotettavasti estettyä ohjausrakenteiden avulla (Kuva 4). Laskuri poistettiin joesta 10.11.2021.

Siikajoen Pöyryn padon kalateistä pohjoinen luonnonmukainen kalatie oli eteläistä teknistä pystyrakokalatieä suositumpi. Luonnonmukaisen kalatieen suuaukko on hieman yli 400 metriä teknisen kalatieen suuaukkoa ylempänä ja lähempänä vaellusesteenä toimivaa patoa (Kuva 2), minkä vuoksi luonnonmukaisen kalatieen suu on lähempänä padon alavirran kuohuihin pysähtyneitä vaellusreittiään etsiviä kaloja. Lisäksi Pöyryn vesivoimalan huoltojen vuoksi voimala oli poissa käytöstä kahdesti viikoksi kerrallaan (16.8.–23.8.2021 sekä 27.9.–5.10.2021), jolloin vesivoimalan tuottama houkutusvirtaama on ollut minimaalinen. Nämä tekijät ovat todennäköisesti vaikuttaneet eroon kalateiden hyödyntämisessä. Vaelluskaloja ei seurannan aikana havaittu muutamaa nahkiaista lukuun ottamatta, mikä voi johtua joko kalojen puutteesta, liikehdinnän ajoittumisesta syksyn todella tumman veden aikaan ja/tai pohjoisen kalatieen kameran toimintakatkon aikaan aurinkoenergian riittämättömyyden vuoksi (Kuvat 9–10, Liite 1).

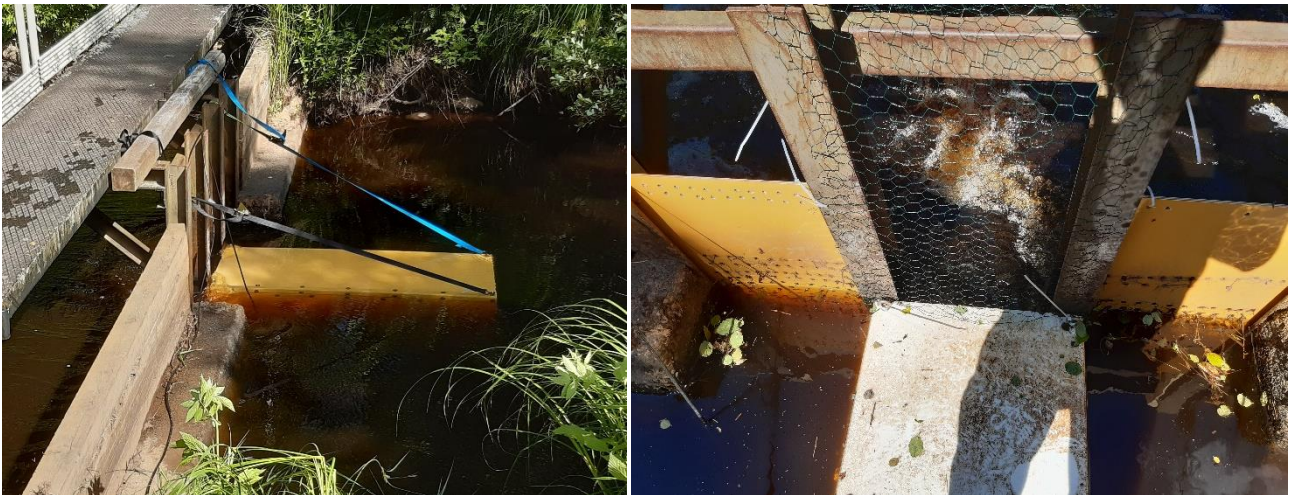
Kuva 3. Siikajoen Pöyryn pohjoisen luonnonmukaisen kalatien kameratunneli asennettuna.

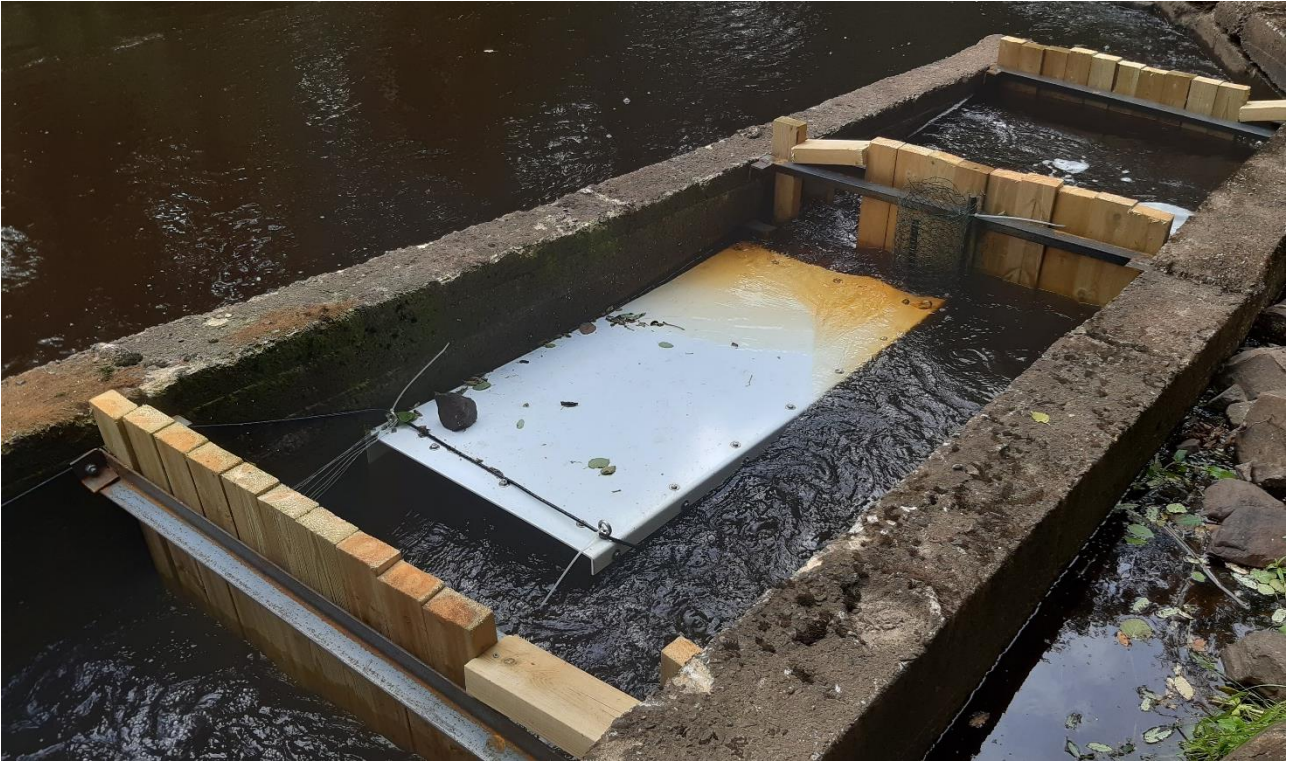
Kuva 4. Siikajoen Pöyryn eteläisen pystyrakokalatien kameratunneli asennettuna.

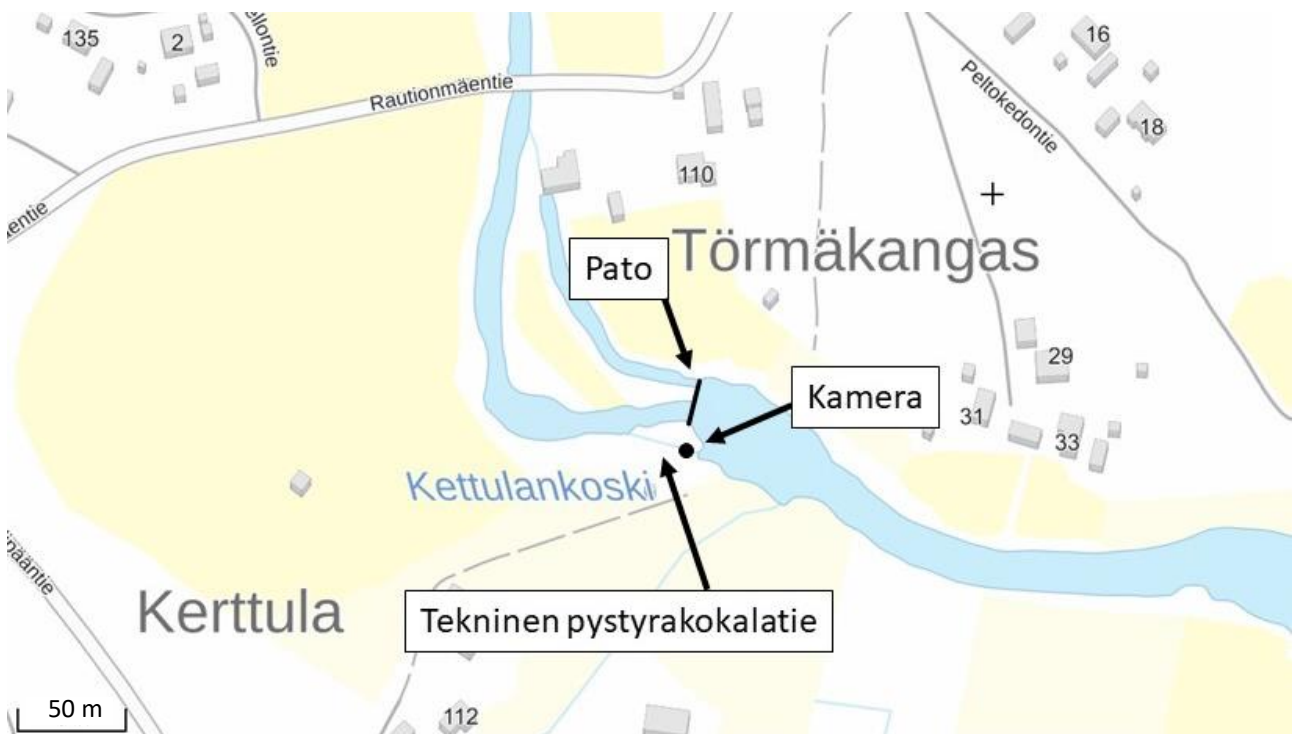
Kuva 5. Piehinkijoen Kettulankosken padon kalatien ja kameran sijainnit.

Piehinkijoen Kettulankosken kalalaskuri asennettiin 16.6.2022 kevättulvan hellittäessä (Kuva 5). Kameratunneli asennettiin teräksisen pystyrakokalatien yläosaan kävelysillan alle pystyrakoa vasten siten, että kalojen kulku tunnelin ohi saatiin luotettavasti estettyä ohjausrakenteiden avulla (Kuva 6). Laskuri poistettiin joesta 24.10.2022.

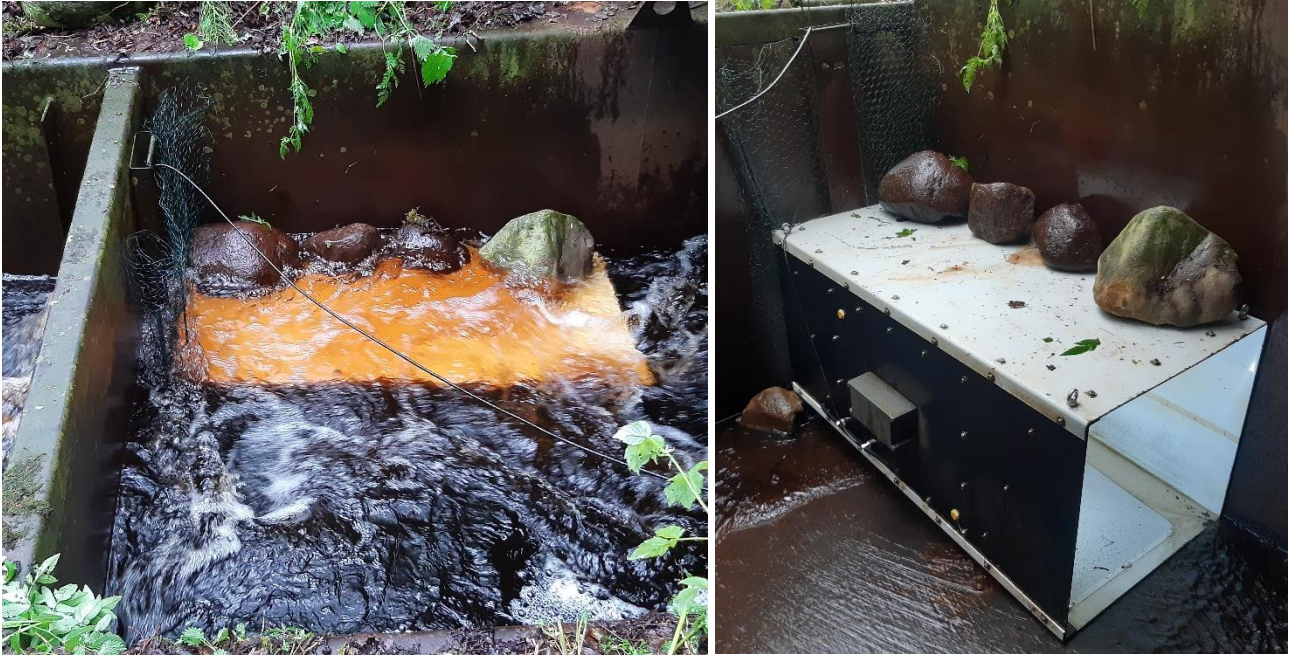
Kuva 6. Piehinkijoen Kettulankosken pystyrakokalatien kameratunneli asennettuna.

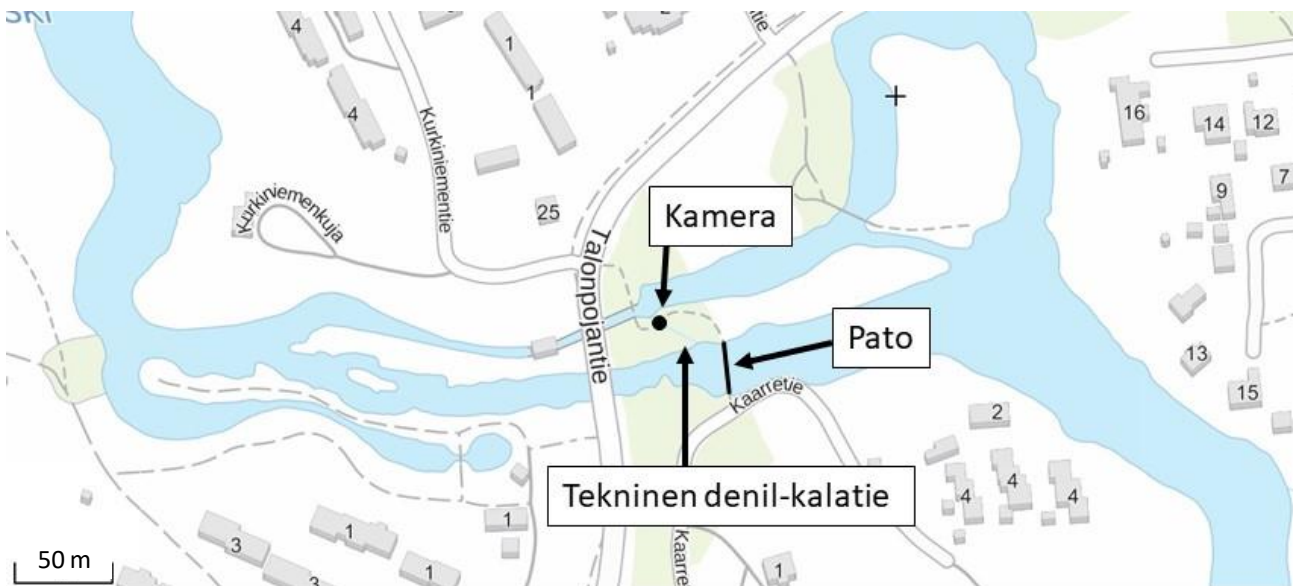
Kuva 7. Iijoen Taivalkosken padon kalatien ja kameran sijainnit.

Iijoen Taivalkosken kalalaskuri asennettiin 22.6.2022 kevättulvan hellittäessä (Kuva 7). Kameratunneli asennettiin denil-kalatien yläosan kävelysillan alle siten, että kalojen kulku tunnelin ohi saatiin luotettavasti estettyä ohjausrakenteiden avulla (Kuva 8). Laskuri poistettiin joesta 25.10.2022.

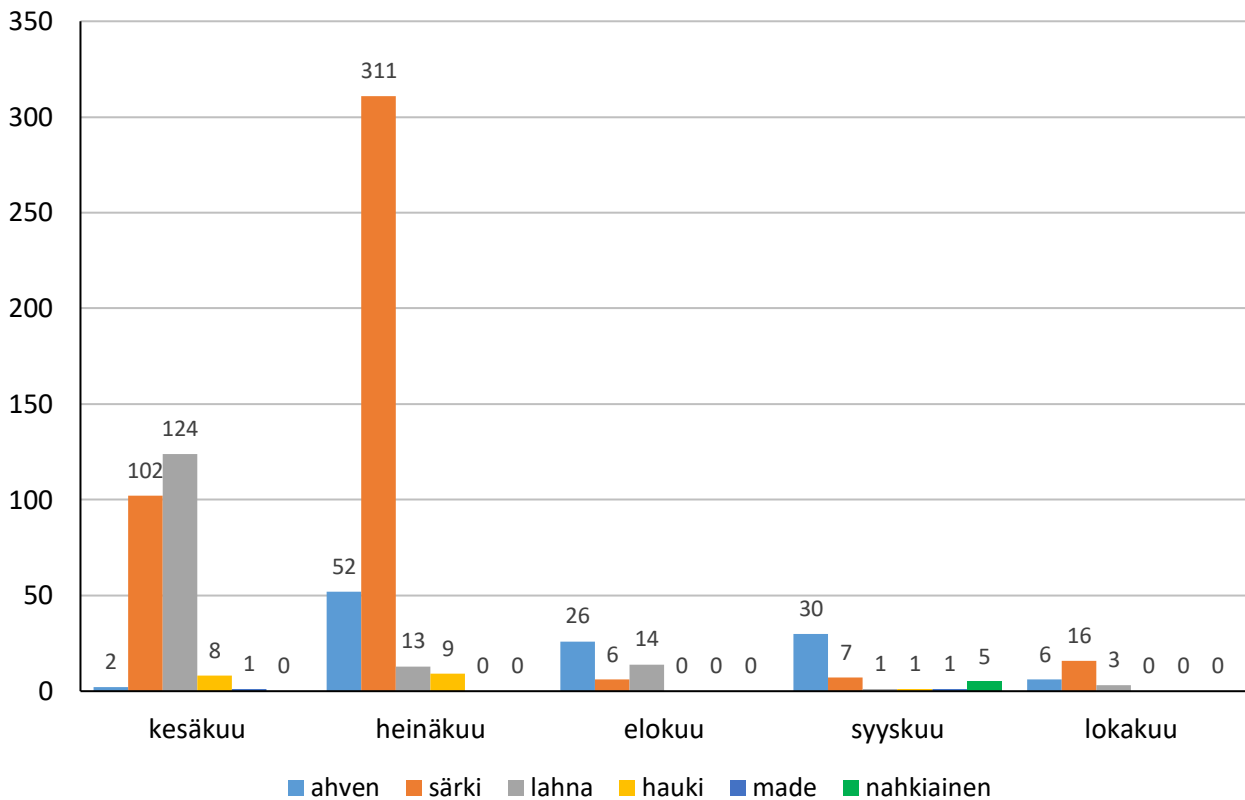
Kuva 9. Siikajoen Pöyryn pohjoisen luonnonmukaisen kalatien kalahavainnot lajeittain ja kuukausittain.

Siikajoen Pöyryn padon kalatiet houkuttelivat kaloja eri tavalla. Pohjoisen luonnonmukainen kalatie oli selvästi houkuttelevampi kalahavaintojen kokonaismäärin verrattuna. Luonnonmukaista kalatietä hyödynsi enimmäkseen ahvenet ja särkikalat, minkä lisäksi kalatiessä havaittiin muutamia haukia, mateita ja nahkiaisia (Kuva 9). Särkikalojen ja haukien liikkeitä painottuivat kesä-heinäkuun ajalle, kun taas ahventa havaittiin eniten heinä-syyskuussa. Kaikki viisi nahkiaishavaintoa oli syyskuun ajalta, kun merivaellukselta palaavat nahkiaiset nousivat kutualueitaan kohti. Kalatietä pitkin alas vaelsi 31 kalaa ja ylös 608 kalaa. Elo-syyskuun vaihteesta lähtien laskuri oli ajoittain pois päältä aurinkopaneelijärjestelmän energiantuoton haasteiden vuoksi syksyn pilvisten jaksojen ja matalalta paistavan auringon vuoksi. Tämän vuoksi laskuri oli pois päältä 31.7.–2.8., 15.–17.9., 20.–25.9., 25.–29.9. sekä 15.–19.10.2021. Tämän lisäksi kalatiessä oli hieman tavallista alhaisempi virtaama 5.7.–3.8.2021, mikä ei kuitenkaan haitannut kalojen havaitsemista. Syysateiden tummentama vesi haittasi näkyvyyttä yöaikaan kameratunnelin oman valaistuksen tehon vaimennuttua tumman veden vuoksi, jolloin etenkin pieniä kaloja on voinut jäädä havaitsematta.

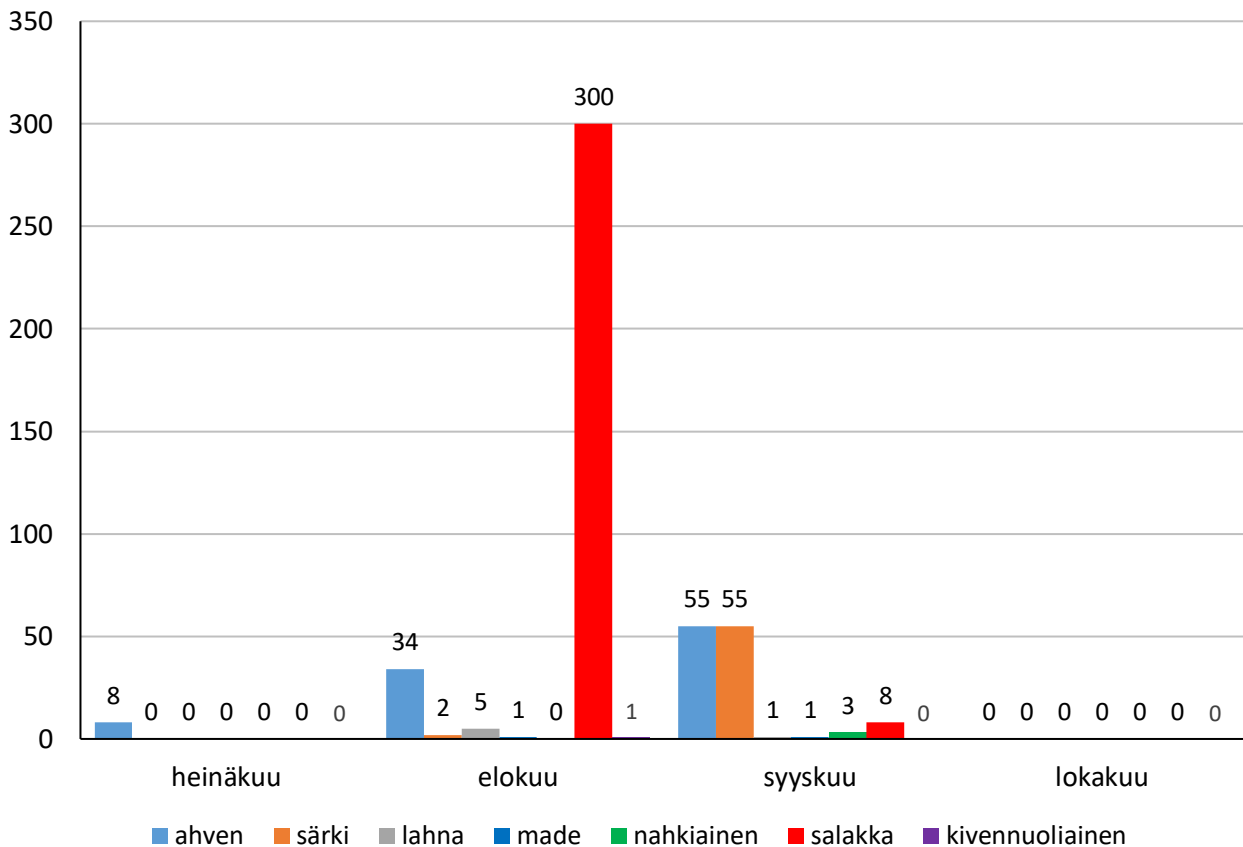
Kuva 10. Siikajoen Pöyryn eteläisen pystyrakokalatien kalahavainnot lajeittain ja kuukausittain.

Pöyryn eteläisessä pystyrakokalatiessa ei havaittu yhtä paljoa liikettä kuin luonnonmukaisessa kalatiessa (Kuva 10). Ahventa ja särkeä havaittiin elo-syyskuussa, samoin kuin muutamia suurehkoja salakkaparvia. Syyskuussa havaittiin luonnonmukaisen kalatien lailla kutualueille nousevia nahkiaisia kolme kappaletta. Näiden lisäksi kalatiessa havaittiin satunnaisia lahnoja ja yksi kivenuoliainen. Kalateitä pitkin alas vaelsi 36 kalaa ja ylös 438 kalaa. Kalatiessa oli hyvin vähäinen vesitys 11.7.–3.8.2021, 16.8.–23.8.2021 sekä 27.9.–5.10.2021 kalatien ja vesivoimalan huoltotöiden vuoksi, minä aikana voimalan houkutusvirtauksen katkon sekä kalatien vähäisen vesityksen aikana kaloja ei nousut kalatiehen. Tämän lisäksi syysateiden myötä vahvasti tummunut vesi vaikeutti etenkin pienten kalojen havaitsemista syyskuun alusta alkaen. Syksyinen näkyvyysero pohjoisen ja eteläisen kalatien välillä johtui eteläisen kalatien varjoisammasta sijainnista, jolloin luonnonvalo ei päässyt parantamaan näkyvyyttä myöskään päiväsaikaan kameratunnelin oman valaistuksen tehon vaimennuttua tumman veden vuoksi.

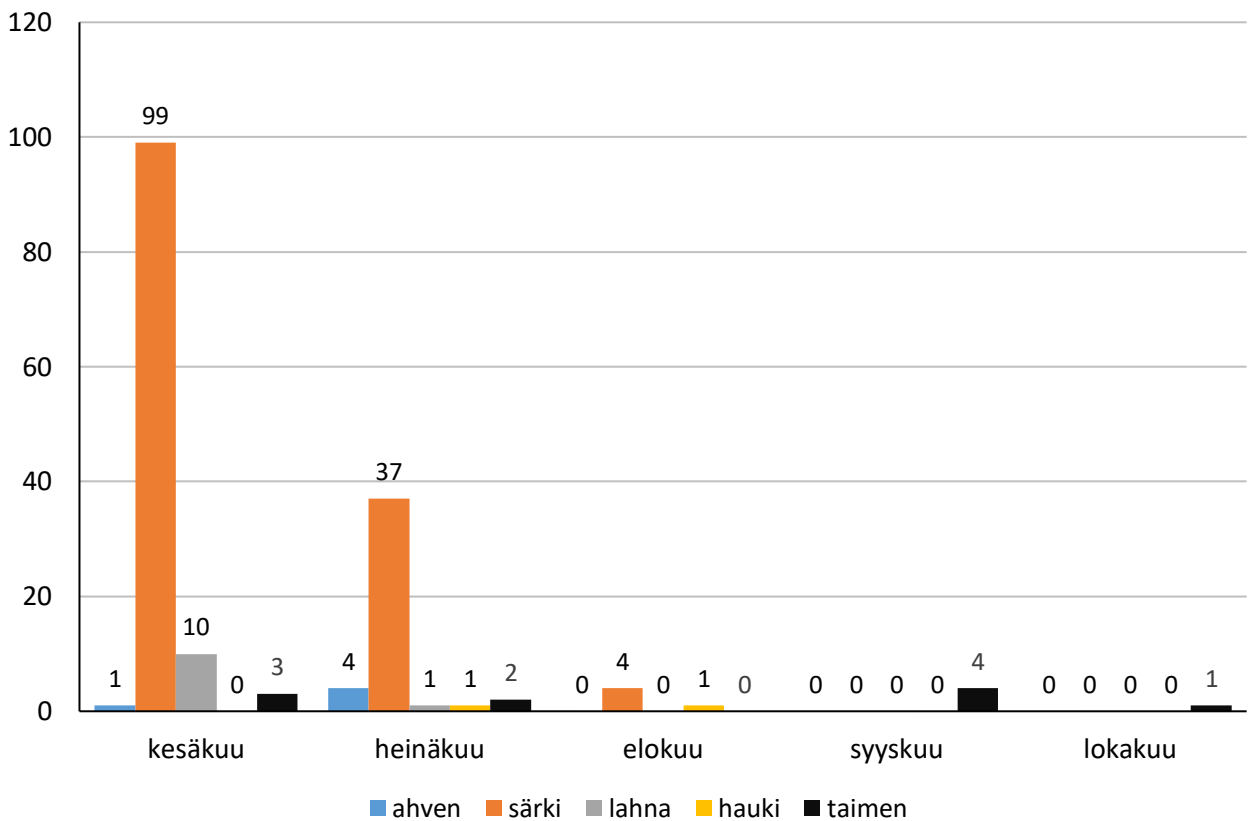
Kuva 11. Piehinkijoen Kettulankosken pystyrakokalatien kalahavainnot lajeittain ja kuukausittain.

Piehinkijoen Kettulankosken padon pystyrakokalatietä hyödynsi pääasiassa pienet särjet kesä-heinäkuussa, minkä lisäksi havaittiin lahnoja ja ahvenia sekä satunnaisia haukia ja mateita (Kuva 11). Lisäksi kalatiessä havaittiin kymmenen taimenta sekä kesä-heinäkuun että syys-lokakuun aikoina. Alas vaelsi 93 kalaa ja ylös 75 kalaa. Kalatiessä oli alhaisen virtauksen jakso 23.–27.7.2022, mikä ei kuitenkaan haitannut kalojen havaitsemista. Vesi oli tummaa koko tarkkailujakson ajan, mikä saattoi haitata etenkin pienempien kalojen havaitsemista.

Piehinkijoen Kettulankoskessa seuranta saatiin suoritettua katkotta koko kauden ajan. Kalatiessä havaittiin kymmenen taimenta, muttei muita vaelluskaloja (Kuva 11, Liite 1). Tumman veden ja nopeasti kameratunnelin ohi uivien kalojen vuoksi rasvaevän puuttumista oli mahdotonta määrittää luotettavasti. Kalatieen toiminnasta huolehtiva paikallinen henkilö kertoi, että Kettulankosken molemmiin puoliin on saatu harjuksia, mutta harjukset olivat reilu vuosikymmen sitten hävinnyt mahdollisesti runsaiden sateiden aiheuttaman happaman pulssin seurauksena. Muista kalateistä poikkeuksellisesti Kettulankosken kalatiessä havaittiin enemmän alaspäin suuntautuvaa vaellusta kuin ylöspäin, mikä voi johtua kynnyspadon ja kalatieen rakenteesta. Kettulankoskessa ei ole vesivoimalaa, jolloin kaikki kalatieen tarvitsema vesi voidaan ohjata kalatiehen. Alhaisen virtaaman aikana kalatiehen
