KARVIANJOEN POHJOISOSAN TAIMENPUROJEN
KUNNOSTUSTEN TOTEUTUSSUUNNITELMA 2016

FRESHABIT 2016-2021

Tmi Terrapolar
Kauhajoki
2016

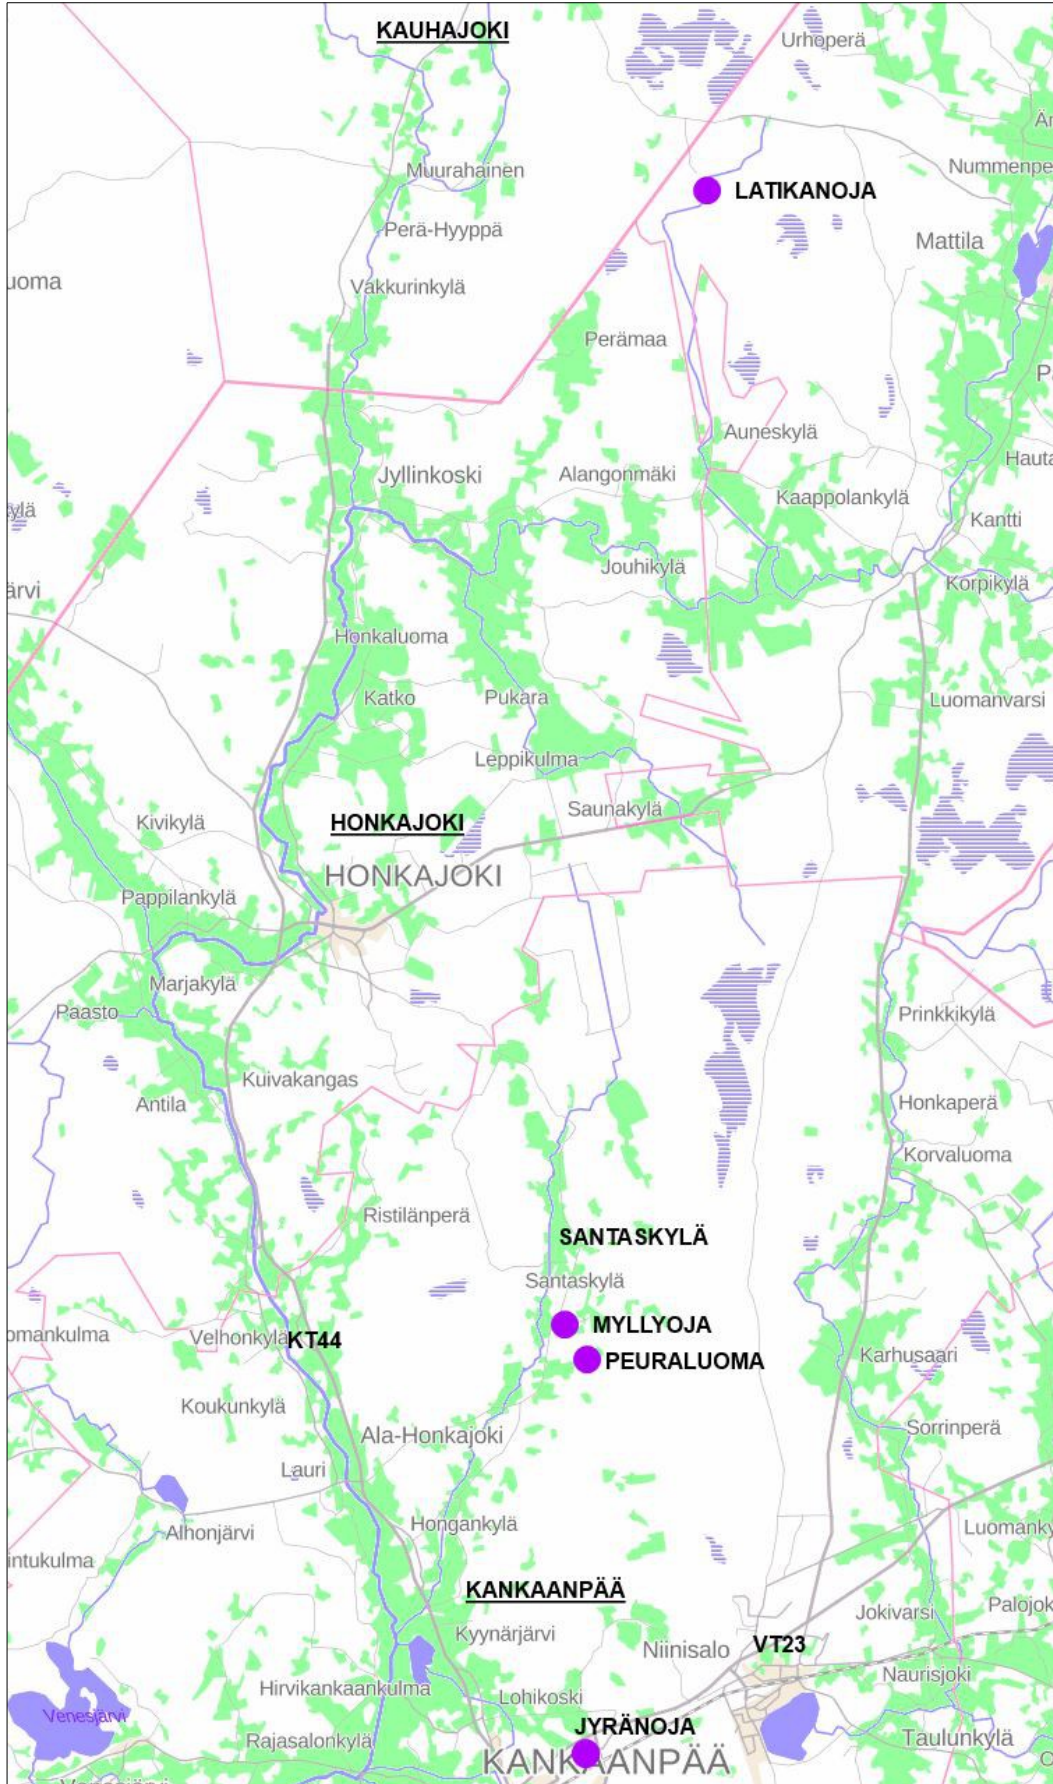
Kartta 1. Vuoden 2016 kunnostuskohteet kartalla.

- Karvian Latikanoja, pituudeltaan 750 metriä.
- Kankaanpään Myllyoja, pituudeltaan 500 metriä,
- Kankaanpään Peuraluoma, pituudeltaan 750 metriä
- Kankaanpään Jyränoja, pituudeltaan 1000 metriä.

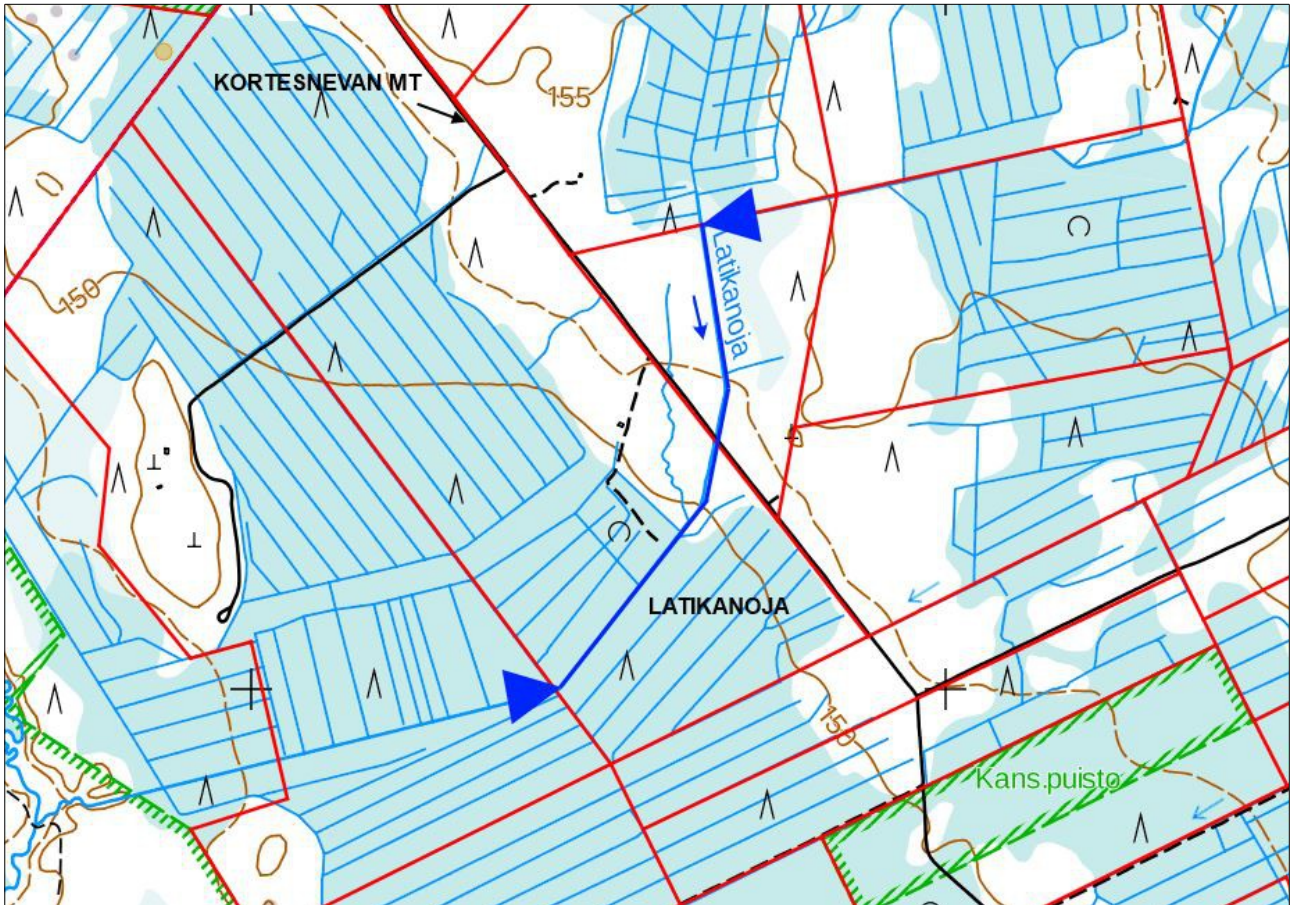
Kartta 2. Latikanojan kunnostusalue

Latikanoja kuuluu Aunesluoman valuma-alueeseen ja sijaitsee Karviassa Kauhanevan kansallispuiston länsipuolella lähellä Kauhajoen rajaa. Kyseessä on pohjavesivaikutteinen ja kansallispuiston suoalueilta vesiä saava puro, leveydeltään noin 1,5-2 metriä. Latikanojassa on tunnetusti kohtalainen taimenkanta. Kunnostusalue on ala- ja yläosaltaan hidasvirtaisempaa nivamaista puroa ja alueen keskiosalla on kivikkoinen virta-alue.

- rakennetaan puusuisteet ja virranohjaimet kunnostusalueelle
- puuaines saadaan ranta-alueelta koko matkalta
- toteutus erillisen suunnitelman mukaan
- toteutusajankohta lokakuu 2016

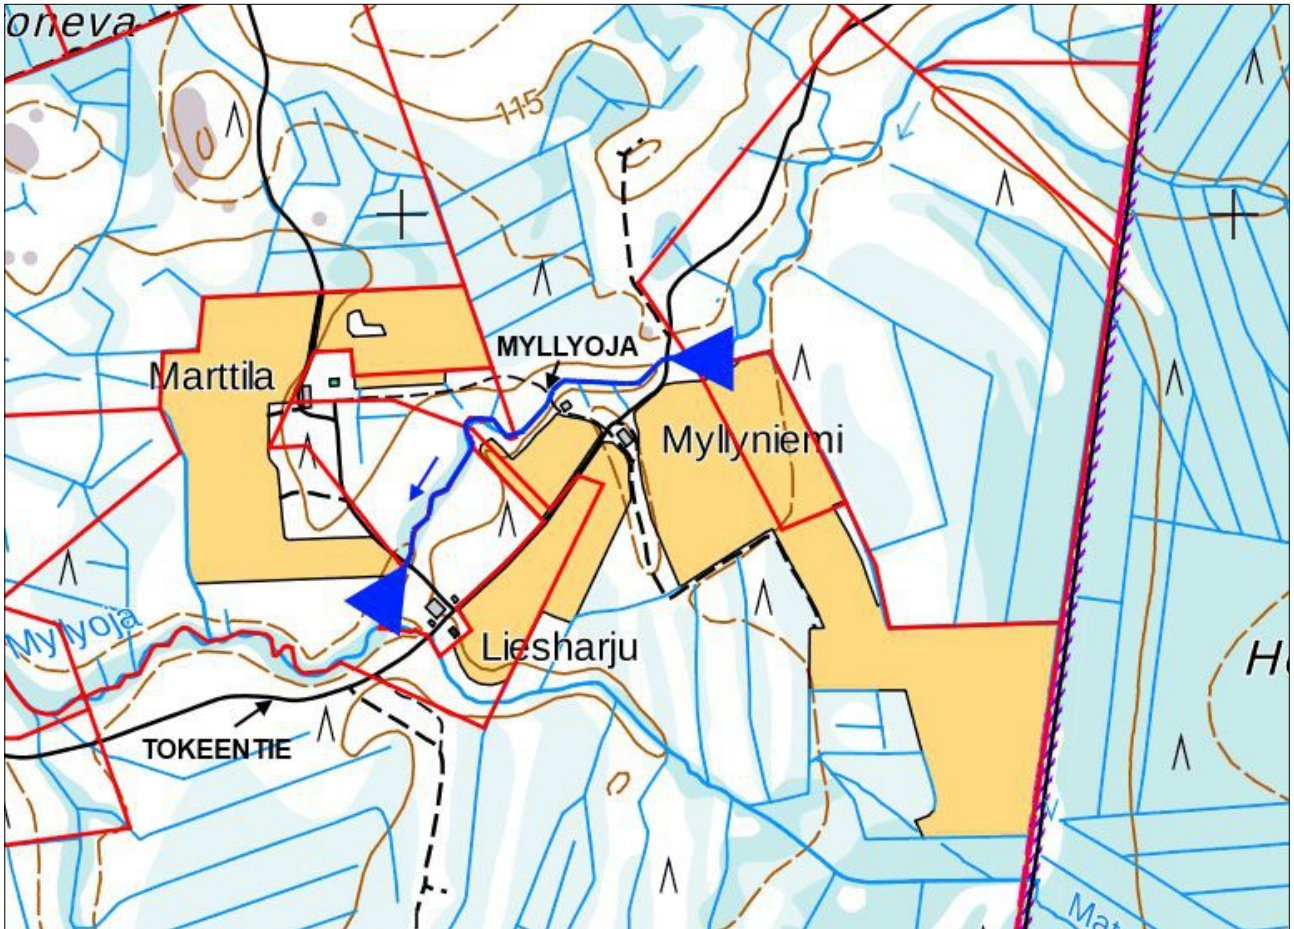
Kartta 3. Myllyojan kunnostusalue.

Myllyoja laskee Kankaanpään Santaskylässä Santasjokeen. Vetensä Myllyoja saa Pohjankankaan länsipuolelta, pääosin suuresta Myllylähteestä. Vesiä tulee Myllyojaan lähteistä myös ojitetulta suoalueelta Hevoshaankeitaalta sekä mm. Koiraluomankeitaalta, joka on suoperäisempi vedenlaadultaan. Myllyojan vesi on kuitenkin hyvin pohjavesipitoista, viileää ja alivirtaamakausina hyvin kirkasta. Myllyojassa on tunnetusti runsaasti taimenta. Kunnostusjakso on pääosin noin 2 m leveää ja hiekkapohjaista virtaavaa puroa, jossa on jonkin verran puuliekoja. Alueen yläosalla on noin 50 m pituinen koskiosuus.

- rakennetaan puusuisteet ja virranohjaimet kunnostusalueelle
- puuaines saadaan ranta-alueelta koko matkalta
- toteutus erillisen suunnitelman mukaan
- toteutusajankohta syyskuu - lokakuu 2016

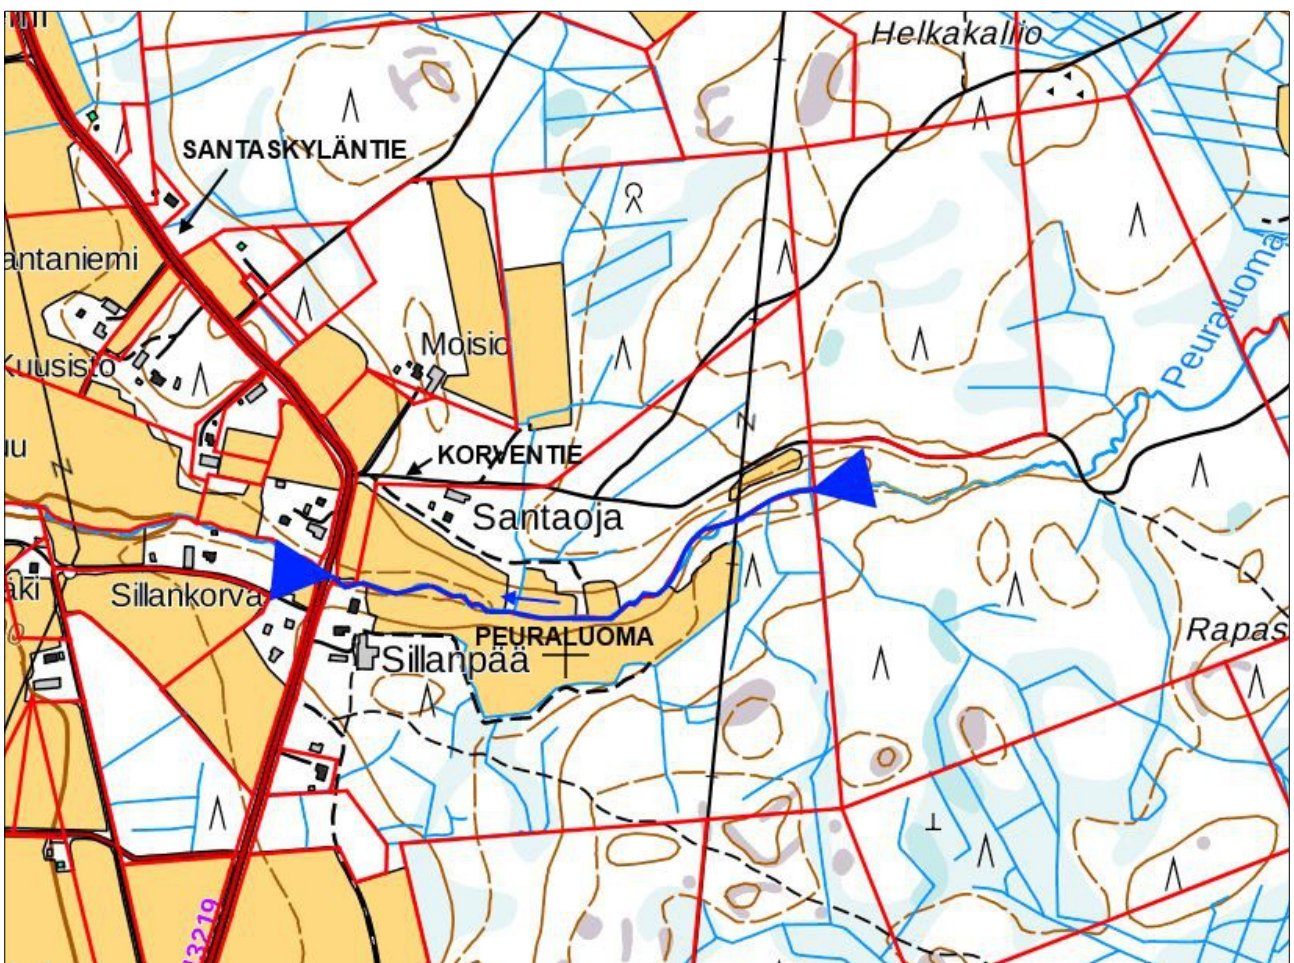
Kartta 4. Peuraluoman kunnostusalue.

Peuraluoma sijaitsee Myllyojasta pohjoiseen noin 2 km ja se saa vetensä samoin Pohjankankaan länsireunasta kuin Myllyojakin. Peuraluoman vedenlaatu Korvenkeitaan alueelta on kuitenkin enemmän pintavesipitoista kuin Myllyojassa. Peuraluomassa on tunnetusti taimenkanta ja kunnostusalueen yläpuolella on noin 300 m pituinen koskijakso, joka on tunnettu lisääntymisalue. Peuraluoman kunnostusalue sijaitsee pääosin peltoalueella, uoma on noin 1-2,5 m leveää, pääosin hiekkapohjaista ja pääosin selvästi virtavaa uomaa. Kunnostusalue päättyy Santaskyläntiehen.

Alkuperäisestä tsuunnitelmasta poiketen, alueen yläosalla olevaa virtapaikkaa ei kunnosteta maanomistajan kielteisen kannan takia. Vastaavasti sähkölinjan alapuolelta alkava alue joka päättyy itäpuolella tilarajaan, voidaan kunnostaa koska majavan patoama alue on maanomistajan toimesta alustavasti tyhjennetty purkamalla majavan pato. Patoalueen pituus oli noin 200 m.

- rakennetaan puusuisteet ja virranohjaimet kunnostusalueelle
- puuaines saadaan ranta-alueelta yläosalla
- peltoalueelle puuaines saadaan Korventien varren metsästä, kuljetus peltoalueelle koneellisesti
- toteutus erillisen suunnitelman mukaan
- majavapatojen purku 2 kpl
- toteutusajankohta syyskuu 2016

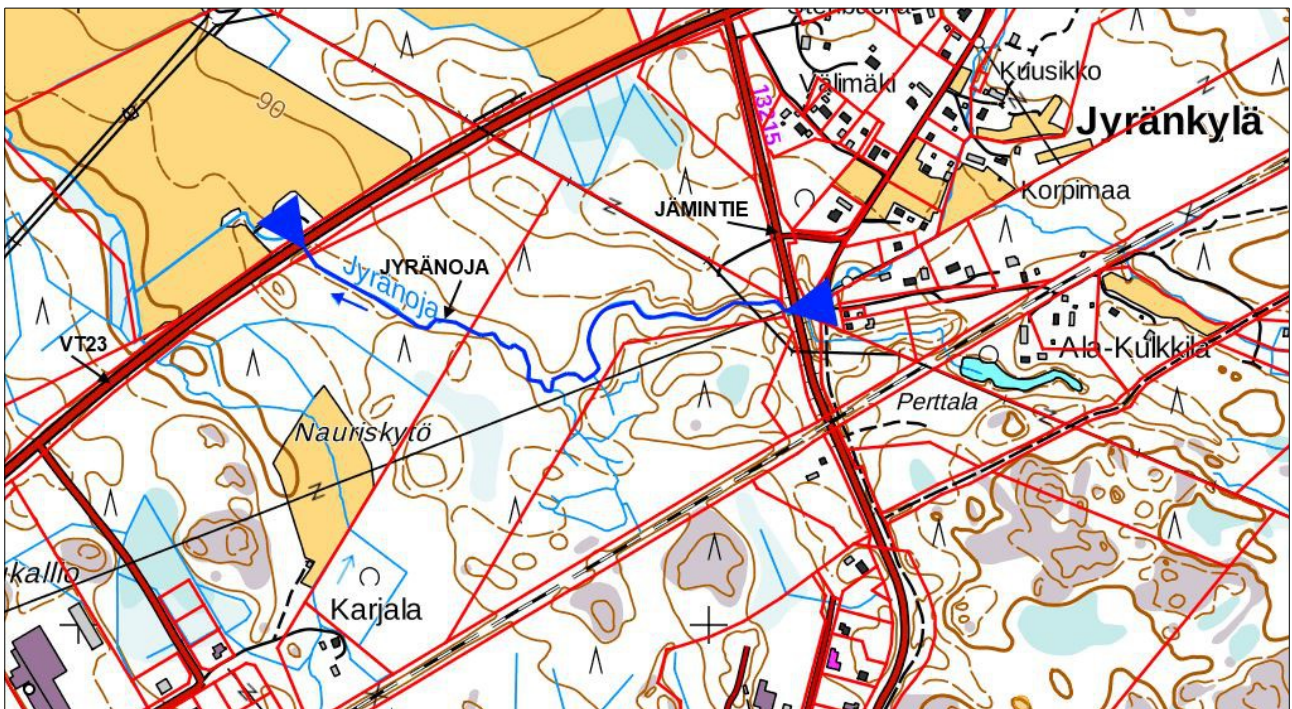
Kartta 5. Jyränojan kunnostusalue.

Jyränoja laskee Kankaanpään kaupungin pohjoispuolelta valtatie 23 alta Lohipurtoon. Jyränoja saa alkunsa Puolustuslaitoksen alueelta Niinisalon Yskänlähteeltä. Jyränojan vedenlaatu on hyvin pohjavesipitoista, mutta puroon tulee ylivirtaamana runsaasti myös pintavesiä sekä mm. Kankaanpään lumenkaatopaikka-alueen valumavesiä. Jyränoja on noin 2-4 m leveää lähes kauttaaltaan hiekkapohjaista uomaa, jossa ei ole sanottavia virtapaikkoja. Uomassa on satunnaisia liekoja ja hyvin vähäisesti satunnaisia kiviä. Taimenta tavataan jonkin verran. Alueella on runsaasti merkkejä majavista, jotka ovat eläneet alueella jo pitkään, mutta aktiivista pesintää ei juuri nyt ole alueella.

- rakennetaan puusuisteet ja virranohjaimet kunnostusalueelle
- puuaines saadaan ranta-alueelta koko matkalta
- vanhan majavapadon poistaminen
- toteutus erillisen suunnitelman mukaan
- toteutusajankohta elokuu - syyskuu 2016
